Příloha 2: Charakteristika jednotlivých shluků dopravních nehod

Pro komplexní posouzení příčin a okolností dopravních nehod na silniční síti ve Zlínském kraji byly vytvořeny shluky dopravních nehod, tj. dopravní nehody koncentrující se v určitých místech. Shluky jsou definovány jako relativně krátké úseky komunikací s vysokým podílem nehod. K určování shluků se využívají různé metody shlukování, jako např. KDE+ (www.kdeplus.cz). Metoda KDE+, která je rozšířením standardní metody jádrového odhadu hustoty (KDE), umožňuje objektivně stanovit, které ze shluků jsou statisticky významné, a takové shluky ještě seřadit podle jejich důležitosti (např. <https://nehody.cdv.cz/statistics.php?h=774>).

Charakteristika jednotlivých nehodových lokalit.

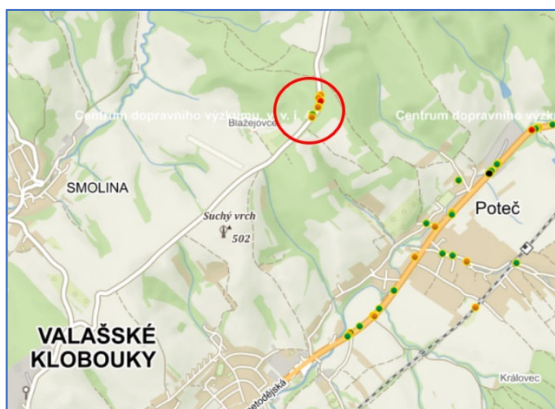
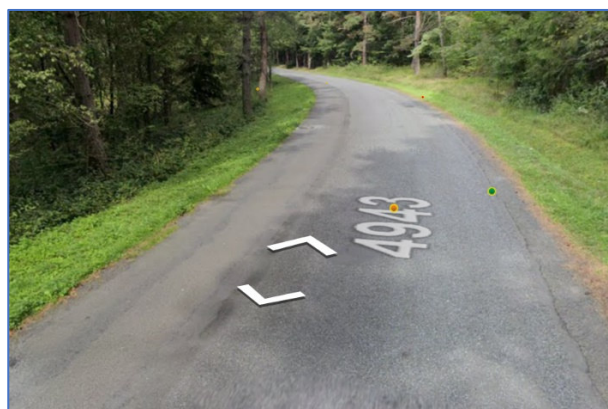
Obrázek 2 Komunikace III/4943 – Poteč (Zlínský kraj)

Jedná se o komunikaci III. třídy. V současnosti daná trasa představuje alternativní spojení z města Valašské Klobouky do obce Lačnov. Jde o shluk dopravních nehod, kde došlo ve sledovaném období k sedmi nehodám (2 osoby těžce zraněno, 10 osob s lehkým zraněním, a 1 osoba bez zranění – řidič pod vlivem alkoholu) z toho 4 nehody srážka s pevnou překážkou (strom).

Poslední nehoda s lehkým zraněním 1 osoby, kdy řidič nepřizpůsobil rychlost stavu vozovky. Z místního pohledu se jedná o úsek komunikace, který svádí k rychlé jízdě. Řidiči nepřizpůsobil rychlost před blížící se zatáčkou.

Povrch komunikace je zhoršený, s částečnou úpravou asfaltovým nástřikem bez vodorovného dopravního značení.

Okolí komunikace má charakter lesního úseku. Komunikace je lemována travnatým pásem, který přechází v lesní porost. Rovné úseky přechází v zatáčky, toto může mít nepříznivý psychologický efekt, který přispívá k vyšší rychlosti, následně k nezvládnutí situace při průjezdu zatáčkou.

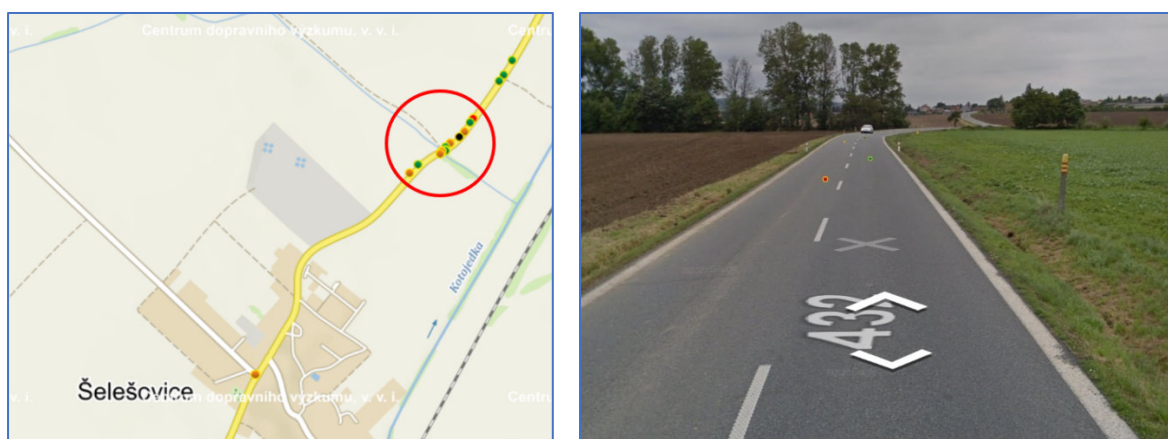
Obrázek 4 Komunikace II/432 – Šelešovice (Zlínský kraj)

Jedná se o komunikaci II. třídy. Jedná se o směrově zvlněný úsek na komunikaci II. třídy složený několika navazujících směrových oblouků. Z pohledu trasy přetrvává určitý deficit, kdy řidiči nedostatečně vnímají členité směrové vedení, resp. toto podceňují. Úsek je v každém směru opatřen příslušným vodorovným dopravním značením, svislým dopravním značením (A2a – Dvojitá zatáčka první vpravo) a směrovými sloupky. Asfaltový povrch je v dobrém stavu, občas znečištěn hlínou od zemědělských vozidel.

Jedná se o shluk dvaceti dopravních nehod, které si vyžádaly za sledované období 1 usmrcení, dvě osoby těžce zraněné a 13 osob zraněno lehce.

Nejhorší nehoda s usmrcením osoby se stala, kdy řidič vozidla nepřizpůsobil rychlost dopravně technickému stavu vozovky, následně v zatáčce dostal smyk, vjel do protisměru a následovala srážka s protijedoucím vozidlem, řidič vozidla, které způsobilo nehodu zemřel. V dalším vozidle 1 osoba bez zranění a 1 lehce zraněna.

Nejčastější nehody v tomto úseku jsou nepřizpůsobení rychlosti stavu vozovky, kdy 5 nehod způsobené směrovými poměry v zatáčce měly za následek 5 lehkých zranění. Další tři nehody, bez zranění osob, se stala vlivem nepřizpůsobení rychlosti na přímém úseku po projetí zatáčkou.

Příčinou dalších tří nehod bylo ohrožení předjížděného řidiče na přímém úseku, v jednom případně se jednalo o motocyklistu (bez zranění) a ve dvou případech o předjíždění cyklisty (1 těžké zranění a 1 lehké zranění), nehody srážky se zvěří (bez zranění).

Z místního pohledu řidiči v tomto úseku nedodržují maximální povolenou rychlost s ohledem na zatáčky, které následují po rovném úseku.

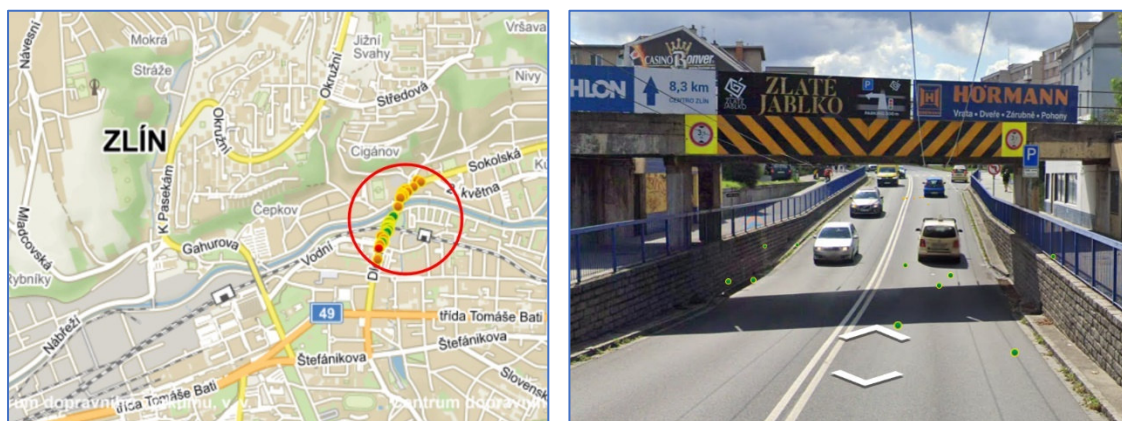
Obrázek 6 Komunikace II/490 – Zlín

Jedná se o komunikaci II. třídy, směrově přímý úsek, který se nachází mezi křižovatkou řízenou světelnými signály (ul.Dlouhá x Benešovo nábřeží) a křižovatkou (ul.Dlouhá x ul.Vodní x ul.Santražiny) se svislým a vodorovným dopravním značením.

Uvedený úsek se nachází na průtahu města, komunikace II. třídy v části, kde je výškové omezení vjezdu vozidel u vlakového podjezdu, který je v dané části exponovaný nejen z pohledu intenzit, ale také kombinací dopravních pohybů (průjezd, odbočení) i účastníků. Dopravní značení upozorňuje na zákaz vjezdu vozidel, jejichž výška přesahuje vyznačenou mez (v této lokalitě 3,1m), tato dopravní značka je i doplněna vodorovným dopravním značením o informaci o zákazu vjezdu.

Komunikace II. třídy se shlukem padesáti dopravních nehod v dané lokalitě za sledované období. 2 osoby těžce zraněny, 23 osob zraněno lehce. Nejčastější nehody se staly srážky s chodcem a srážky jedoucích vozidel z důvodu nedodržení bezpečné vzdálenosti za vozidlem a následné najetí „zezadu“. V jedenácti případech se jednalo o srážky nákladních automobilů s pevnou překážkou (bez zranění, pouze hmotná škoda), kdy se řidiči plně nevěnovali řízení vozidla.

Jedna nehoda trolejbusu, s lehkým zraněním převážené osoby, kdy řidič trolejbusu se plně nevěnoval řízení vozidla.

Další nehoda nákladního a osobního automobilu byla bez zranění osob, příčinou bylo nesprávné otáčení nebo couvání řidiče nákladního automobilu.

V řešeném úseku se nachází světelně řízená křižovatka, kde se stala nehoda dvou osobních automobilů (bez zranění), hlavní příčinou byla jízda na „červenou“ světelného signalizačního zařízení.

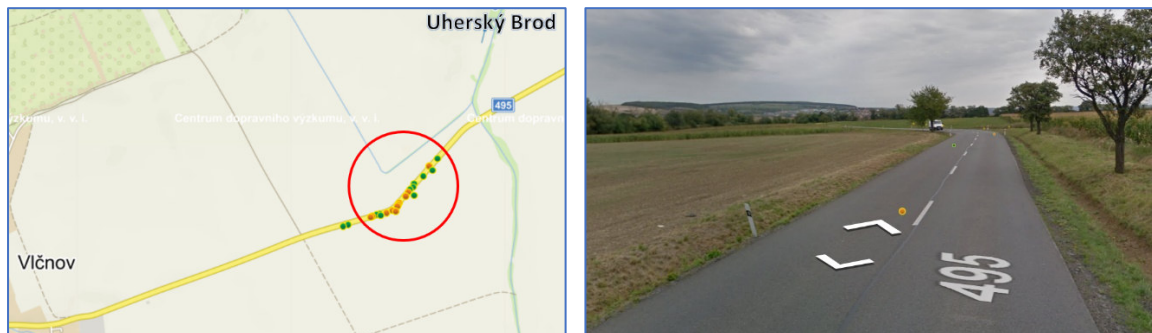
Obrázek 9 Komunikace II/495 – Uherský Brod (Zlínský kraj)

Jedná se o komunikaci II. třídy, přímé úseky zde končí směrovým obloukem.

Okolí komunikace má otevřený charakter. Komunikace je lemována travnatým pásem, širší okolí tvoří rozlehlá pole, z jedné strany je komunikace v řešeném úseku lemovaná stromy. Dostatečný rozhled navozuje nepříznivý psychologický efekt, který může přispívat k vyšší rychlosti.

V řešené době se zde stalo celkem 23 nehod, s celkovou bilancí 12 osob lehce zraněno.

Ostatní nehody srážka s lesní zvěří.

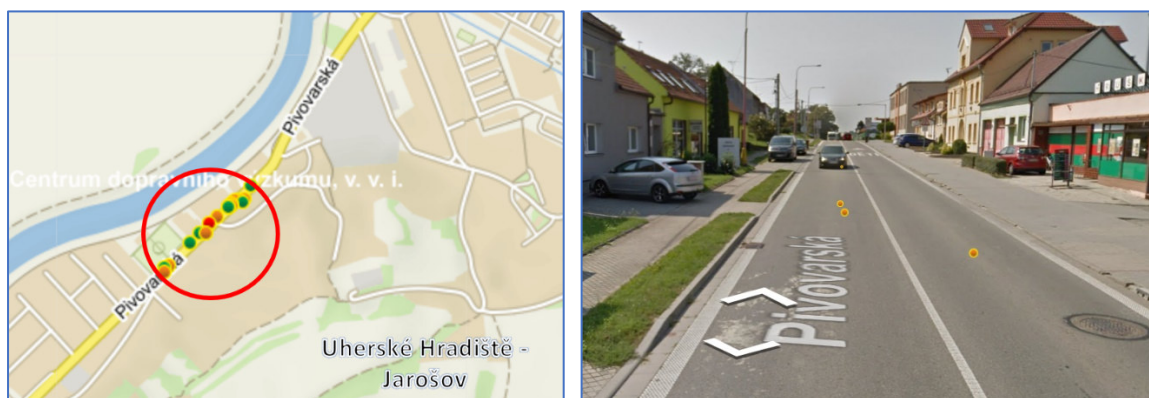
Obrázek 11 Komunikace II/497 – Uherské Hradiště – místní část Jarošov (Zlínský kraj)

Dopravní nehody jsou nejčastěji zaviněné nepozorností řidičů.

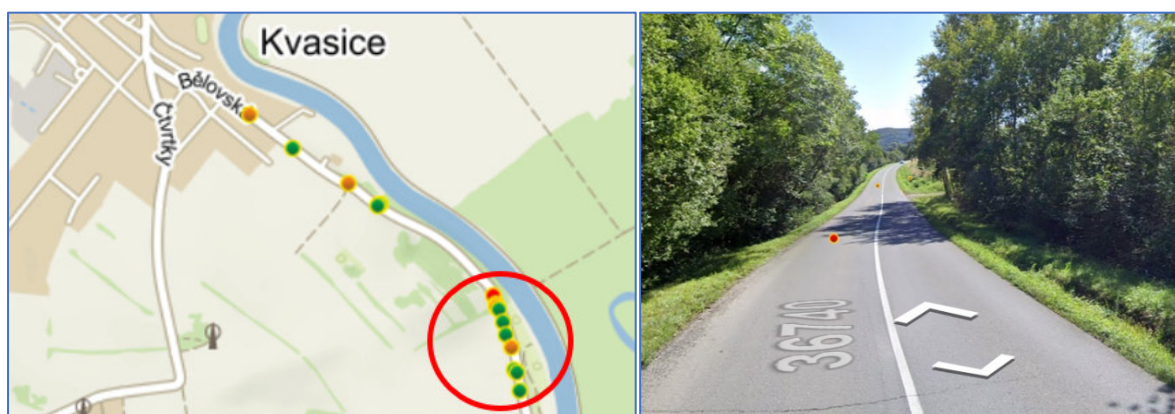
Obrázek 12 Komunikace III/36740 – Kvasice - Otrokovice (Zlínský kraj)

Okolí komunikace má charakter lesního úseku. Komunikace je lemována travnatým pásem, který přechází v lesní porost. Rovné úseky přechází v zatáčky, což může mít nepříznivý psychologický efekt, který přispívá k jízdě vyšší rychlostí a následně k nezvládnutí situace při průjezdu zatáčkou.

Další nehoda dvou osobních vozidel a cyklisty, kdy řidič vozidla nepřizpůsobil rychlost vlastnostem vozidla a nákladu, po projetí zatáčkou se na přímém úseku střetl s ostatními účastníky nehody, nehoda se obešla bez zranění osob.

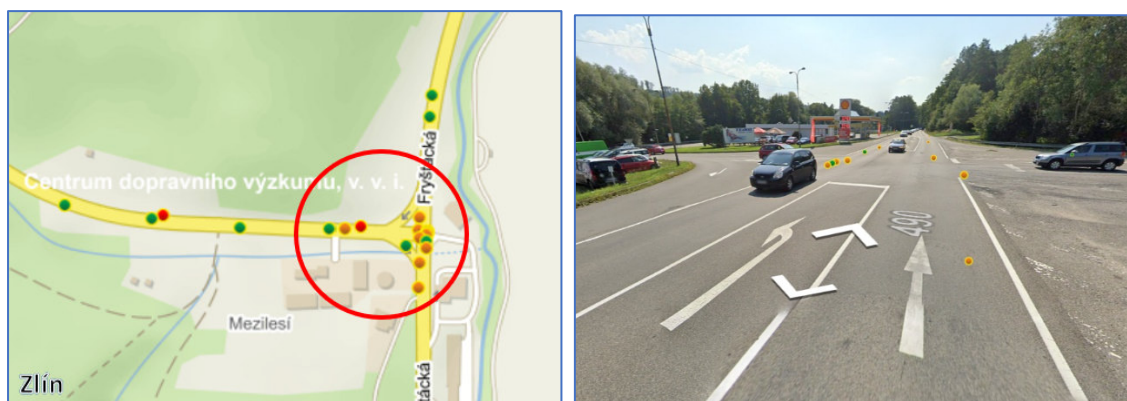
Obrázek 14 Křižovatka komunikací II/490 - III/49018 – Zlín

V rámci sledovaného období se stalo celkem 17 nehod v křižovatce a jejím blízkém okolí, při kterých byla jedna osoba zraněna těžce (cyklista) a 15 osob zraněno lehce. Ve třech případech se jednalo o srážku s lesní zvěří (bez zranění). V devíti případech se jednalo o nedání přednosti v jízdě, vždy se jednalo o lehká zranění. V další nehodě se řidič plně nevěnoval řízení (1 osoba zraněna lehce). Ve dvou nehodách došlo ke srážce s pevnou překážkou (1 osoba zraněna lehce). Jedna nehoda autobusu, kdy řidič nepřizpůsobil rychlost intenzitě (hustotě) provozu (1 osoba zraněna lehce). Nehoda osobního automobilu a cyklisty (těžké zranění), nehoda se stala v noci, nesprávným způsobem jízdy.

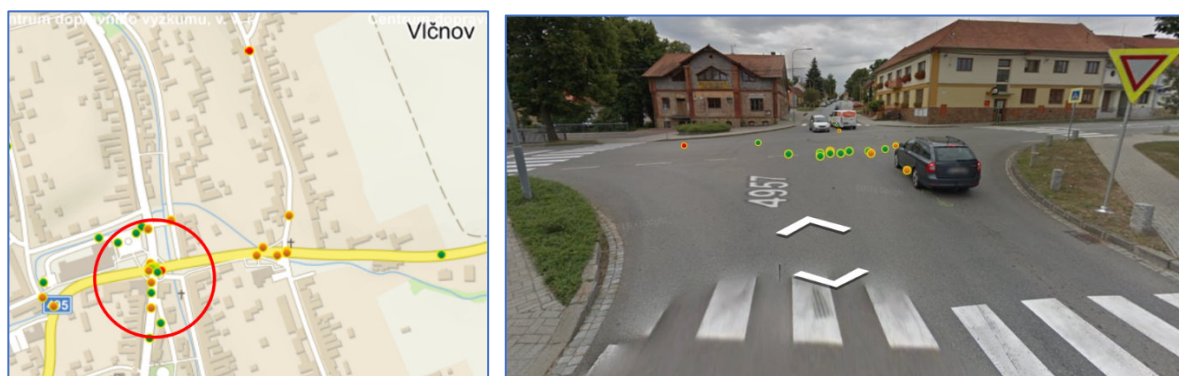
Obrázek 15 Křižovatka komunikací II/495 - III/4957 – Vičnov

V další nehodě řidič motocyklu nezvládl řízení vozidla, utrpěl lehké zranění. V jedné nehodě došlo ke srážce chodce a traktoru s přívěsem (1 osoba zraněna těžce). V jedné nehodě řidič nákladního vozidla nepřizpůsobil rychlost vlastnostem vozidla a nákladu (bez zranění). V další nehodě nákladního automobilu, osobního automobilu a cyklisty bylo hlavní příčinou nedodržení bezpečné vzdálenosti za vozidlem (2 osoby lehce zraněny).

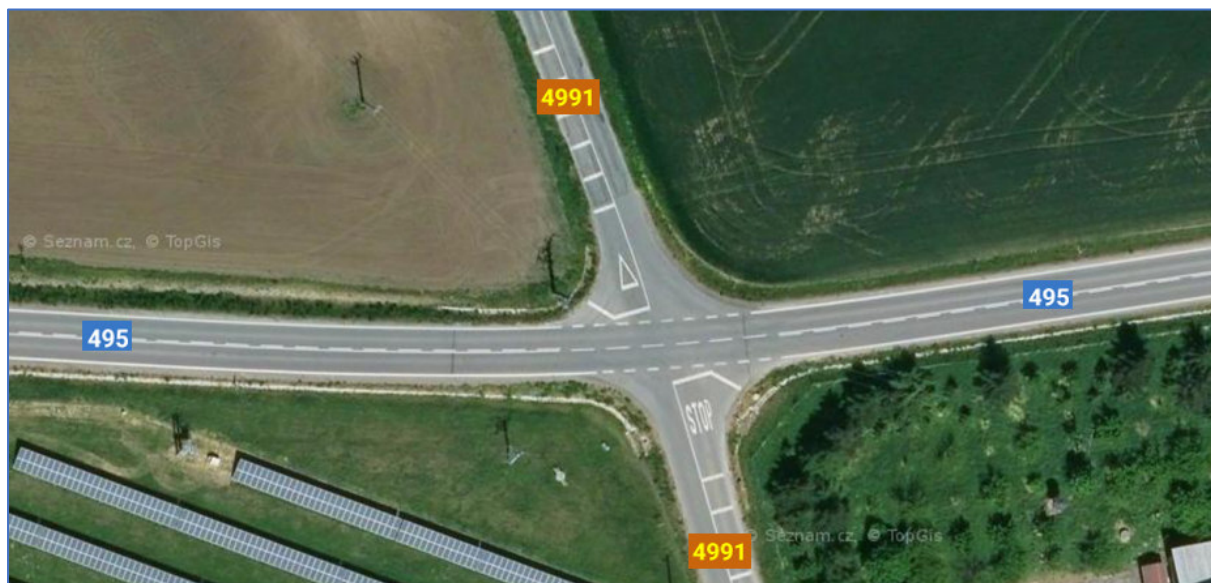
Obrázek 16 Křižovatka komunikací II/495 - III/4991 – Ostrožská Nová Ves

V řešené době se zde stala 1 nehoda srážka s lesní zvěří, bez zranění osob. Dvě nehody srážky s pevnou překážkou, kdy v jedné nehodě řidič nákladního vozidla se plně nevěnoval řízení vozidla, nehoda se obešla bez zranění a v druhé nehodě řidič osobního vozidla nepřízpůsobil rychlosti dopravně technickému stavu vozovky, lehké zranění řidiče.

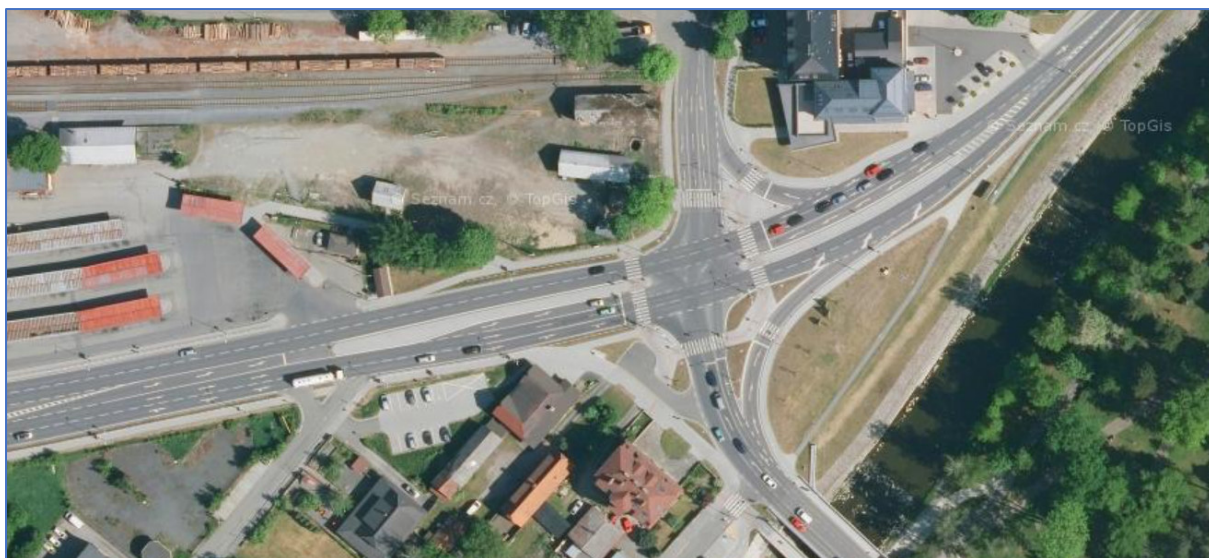
Obrázek 18 Křižovatka komunikací I/35 - III/4867 – Rožnov pod Radhoštěm

Hlavní vjezd (směr) od ul.Meziříčské: pravý jízdní pruh – sdružený pro přímý směr a pravé odbočení, prostřední jízdní pruh – směr přímo, levý jízdní pruh – pro odbočení vlevo.

Hlavní vjezd (směr) od ul.nábřeží Dukelských hrdinů: pravý jízdní pruh – je z části sdružený pro přímý směr a pravé odbočení (pravé odbočení má následně svůj pruh usměrněný ostrůvkem), pravý jízdní pruh následně pokračuje dále a je pouze pro přímý směr (cca 15m před SSZ). Prostřední pruh – směr přímo a levý jízdní pruh pro odbočení vlevo.

Vedlejší vjezd (směr) z ul.5 května: pravý jízdní pruh – směr vpravo, prostřední jízdní pruh – směr přímo, levý jízdní pruh – odbočení vlevo.

Pro případné úpravy by bylo dobré umístit svislé dopravní značení s upozorněním na cyklisty (A19 – Cyklisté), případně prověřit návrh na řešení cyklo-pruhu danou křižovatkou.

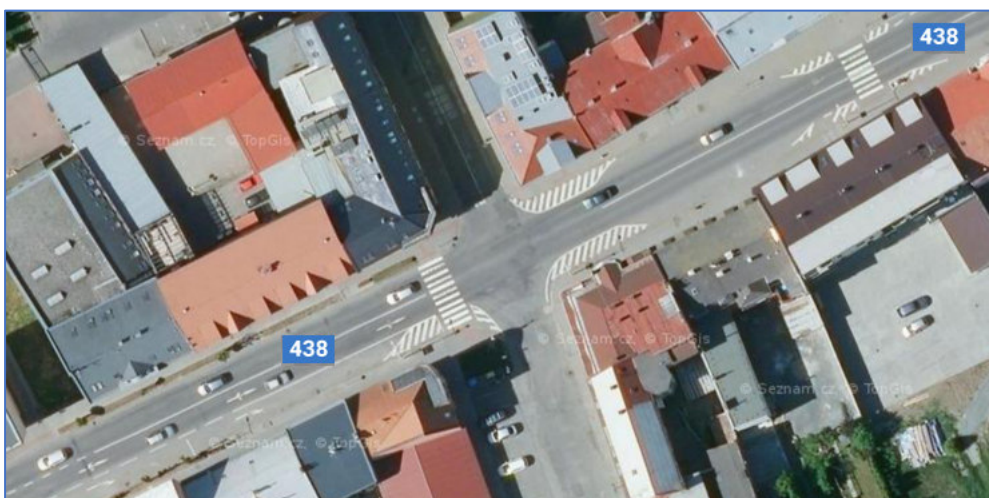
Obrázek 19 Křižovatka komunikací II/438 - III/43821 – Holešov

V osmi případech se jednalo o srážky osobních automobilů s chodcem (5 těžce zranění a 4 lehce zranění), kdy řidič nedal přednost přecházejícím chodcům. Další nehoda, s účastí chodce se stala z důvodu nedodržení bezpečné vzdálenosti za vozidlem, kdy nákladní vozidlo nedobrzdilo, ze zadu narazilo do osobního vozidla (1 osoba lehce zraněna) a to následně srazilo chodce (lehce zranění). Dvě nehody, kdy řidič osobního automobilu vjel do křižovatky proti příkazu dopravní značky P6 – Stůj, dej přednost v jízdě! Nehody si v jednom případě vyžádaly lehké zranění osoby. Další nehodu zavinil cyklista, kdy se plně nevěnoval řízení a z boku narazil do nákladního a následně pak do osobního vozidla (věk cyklisty 70 let, utrpěl lehké zranění). Další nehoda označena jako havárie cyklisty, se stala z důvodu nezvládnutí řízení vozidla, kdy cyklista byl pod vlivem alkoholu (1,5 a více ‰) zraněn lehce.

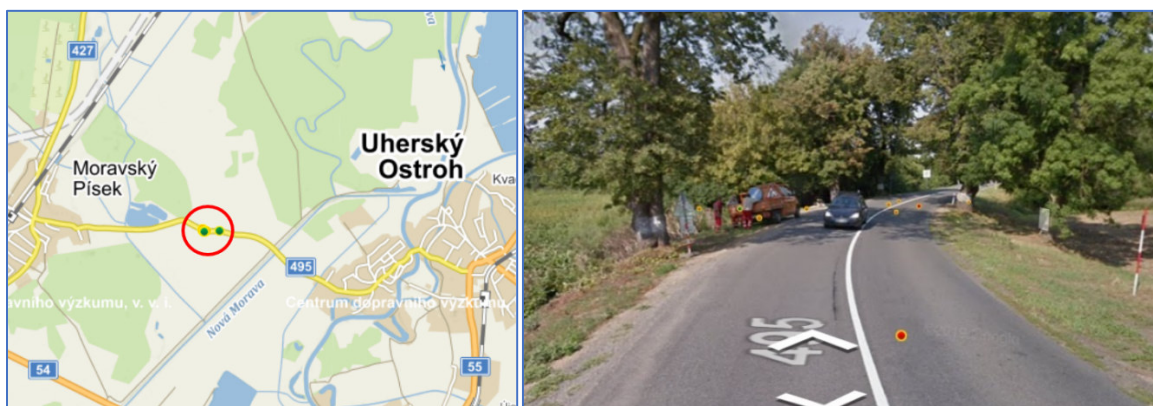
Obrázek 21 Komunikace II/495 – Uherský Ostroh (Zlínský kraj)

Jedná se o směrově zvlněný úsek na komunikaci II. třídy složený několika navazujících směrových oblouků, z protisměru potom přímý úsek končí směrovým obloukem. Z pohledu trasy přetrvává určitý deficit, kdy řidiči nedostatečně vnímají členité směrové vedení, resp. toto podceňují. Okolí komunikace má otevřený charakter. Komunikace je lemována travnatým pásem, ve kterém jsou umístěny z obou stran vzrostlé stromy, širší okolí tvoří rozlehlá pole. Dostatečný rozhled navozuje nepříznivý psychologický efekt, který může přispívat k vyšší rychlosti.

Můžeme tedy říct, že většina nehod se v této lokalitě staly v zatáčkách a také ve dne při nezhoršené viditelnosti. Jedná se o lokalitu s velkým výskytem dopravních nehod osobních automobilů.

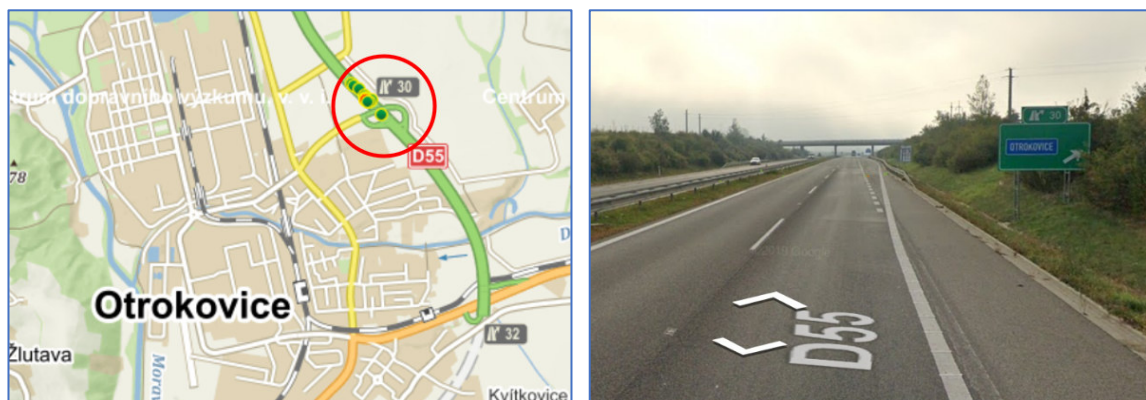
Obrázek 23 Dálnice D/55 – Otrokovice (Zlínský kraj)

V tomto shluku u sjezdu č.30 na Otrokovice, došlo ve sledovaném období celkem ke dvanácti nehodám. Nejčastěji se jednalo o srážku s pevnou překážkou (6 nehod) z důvodu nepřizpůsobení rychlosti a stavu vozovky (v jednom případě měla nehoda 1 těžké zranění a 3 lehké, ostatní nehody jsou bez zranění). Dále šlo o srážku s lesní zvěří (4 nehody – bez zranění). Jedna nehoda srážka s jedoucím nekolejovým vozidlem, kdy řidič nepřizpůbil rychlost vlastnostem vozidla a nákladu (bez zranění osob). Poslední nehoda se stala v připojovacím pruhu, kdy byl řidič osobního vozidla zřejmě vytlačen ke svodidlům a mimo komunikaci.

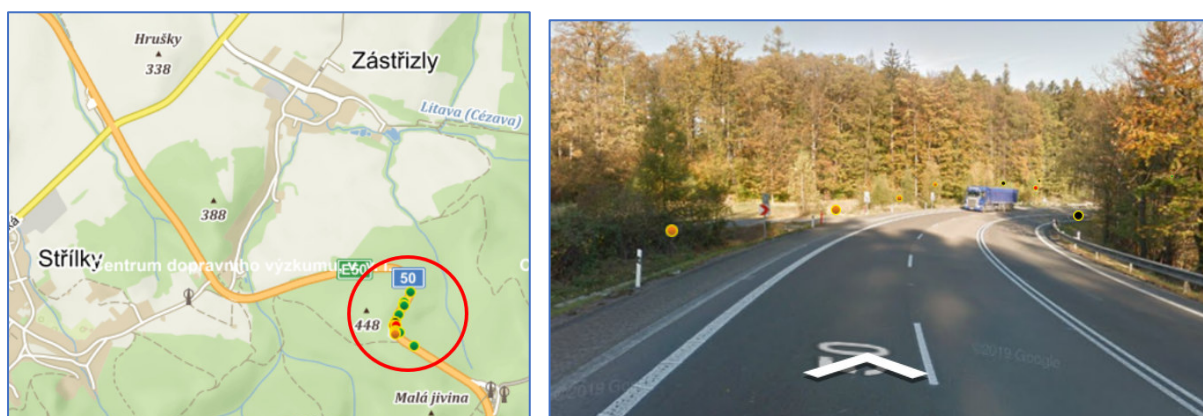
Obrázek 24 Komunikace I/50 – Zástřizly (Zlínský kraj)

Jedná se o směrově zvlněný úsek na komunikaci I. třídy složený z několika navazujících směrových oblouků. Z pohledu trasy přetrvává určitý deficit, kdy řidiči nedostatečně vnímají členité směrové vedení, resp. toto podceňují. Komunikace je lemována travnatým pásem, ve kterém jsou umístěny svodidla a z obou stran vzrostlé stromy, širší okolí má lesní charakter. Dostatečný rozhled a šířka komunikace navozuje nepříznivý psychologický efekt, který může přispívat k vyšší rychlosti. Tato komunikace a její úsek je jednou z těch, který vyhledávají motocyklisti.

Nejčastějším druhem nehod v této lokalitě byla srážka s pevnou překážkou (10 nehod – 2 úmrtí, 1 osoba zraněna těžce, 2 osoby lehké zranění ostatní nehody bez zranění). Nejčastější příčinou nehod řidičů na této komunikaci bylo nepřizpůsobení rychlosti stavu vozovky (náledí, výtlučky, bláto, mokrý povrch apod.), které zavinilo 6 z 15 nehod, včetně smrtelné nehody, srážky nákladního a osobního vozidla. Druhou nejčastější příčinou nehod bylo nepřizpůsobení rychlosti dopravně technickému stavu vozovky (zatačka, klesání, stoupání, šířka vozovky) - 5 z 12 nehod. Ve třech případech došlo k nehodě s účastí motocyklisty (2 úmrtí a jednou těžké zranění). V jednom případě došlo ke srážce s lesní zvěří, bez zranění osoby.

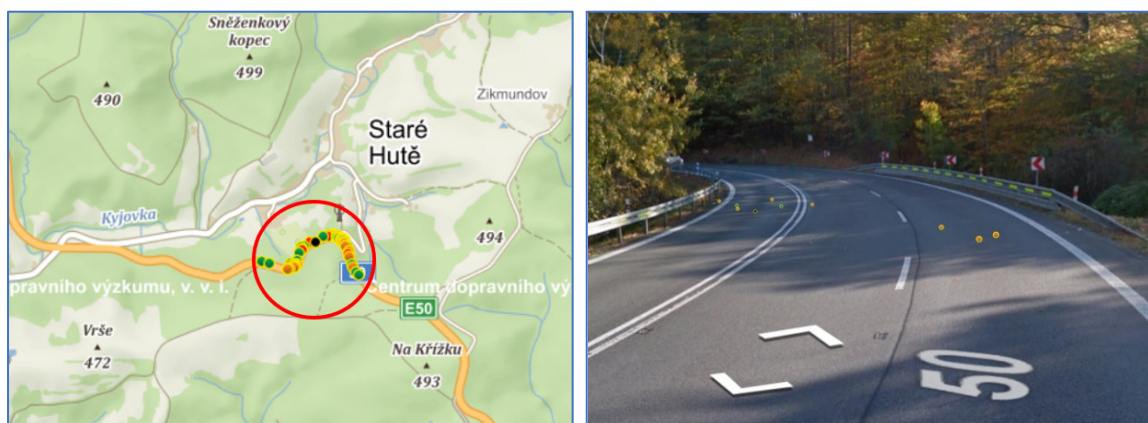
Obrázek 25 Komunikace I/50 – Staré Hutě (Zlínský kraj)

Tak jak v předcházejícím případě (shluk 14 – Zástřizly), se jedná o směrově zvlněný úsek na komunikaci I/50 třídy složený z několika navazujících směrových oblouků. Od nehod shluku 14 – Zástřizly je tato nehodová lokalita vzdálena přibližně 4km směrem na Buchlovice. Opět je zde z pohledu trasy přetrvávající určitý deficit, kdy řidiči nedostatečně vnímají členité směrové vedení, resp. toto podceňují. Komunikace je lemována travnatým pásem, ve kterém jsou umístěny svodidla a z obou stran vzrostlé stromy, širší okolí má lesní charakter. Dostatečný rozhled a šířka komunikace navozuje nepříznivý psychologický efekt, který může přispívat k vyšší rychlosti. Tato komunikace vedoucí ze Slavkova u Brna směrem na Staré Město u Uherského Hradiště, je jednou z těch, který vyhledávají motocyklisti (tzv. „Buchlovské kopce – Buchlováky“).

Nejčastějším druhem nehod v této lokalitě byla srážka s pevnou překážkou (33 nehod – 1 úmrtí, 1 osoba zraněna těžce, 7 osob lehké zranění ostatní nehody v počtu 26 bez zranění). Nejčastější příčinou nehod řidičů na této komunikaci bylo nepřizpůsobení rychlosti dopravně technickému stavu vozovky (zatačka, klesání, stoupání, šířka vozovky), které zavinilo 16 nehod se zraněním, včetně smrtelných nehod. V deseti případech došlo k nehodně s účastí motocyklisty (4 úmrtí, 3 těžké zranění, 3 lehká zranění).

Doporučujeme vykácet vzrostlé dřeviny v blízkosti komunikace a provést povinnou výsadbu.

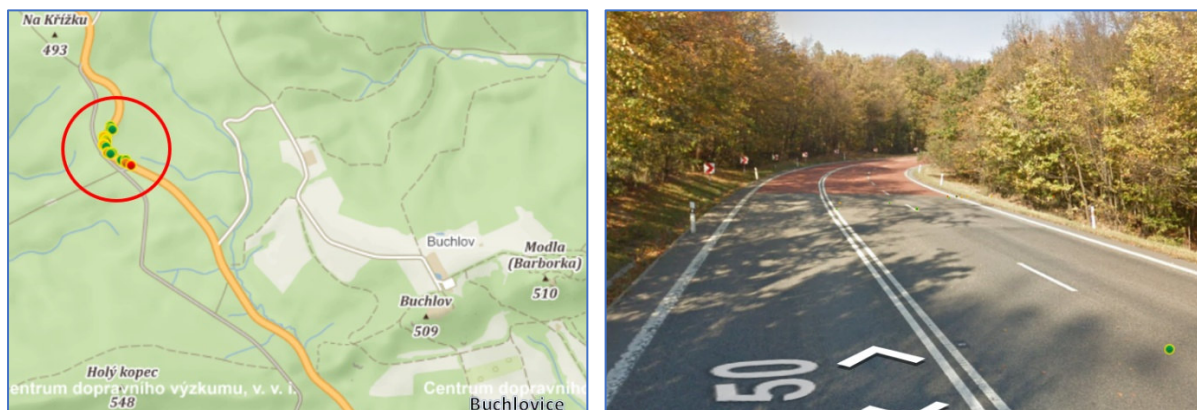
Obrázek 26 Komunikace I/50 – Buchlovice (Zlínský kraj)

Tak jak v předcházejícím případě (shluk 14 – Zástřizly a shluk 15 – Staré Hutě), se jedná o směrově zvlhžený úsek na komunikaci I/50 třídy složený z několika navazujících směrových oblouků. Od nehod shluku 14 – Zástřizly je tato nehodová lokalita vzdálena přibližně 4 km směrem na Buchlovice. Opět je zde z pohledu trasy přetrvávající určitý deficit, kdy řidiči nedostatečně vnímají členité směrové vedení, resp. toto podceňují. Komunikace je lemována travnatým pásem, z obou stran vzrostlé stromy, širší okolí má lesní charakter, v určitých částech úseku jsou umístěna svodidla. Dostatečný rozhled a šířka komunikace navozuje nepříznivý psychologický efekt, který může přispívat k vyšší rychlosti. Tato komunikace vedoucí ze Slavkova u Brna směrem na Staré Město u Uherského Hradiště, je jednou z těch, kterou vyhledávají nejen motocyklisti (tzv. „Buchlovské kopce – Buchlováky“).

V sedmi případech došlo ke srážce s pevnou překážkou, znovu se jednalo o nepřizpůsobení rychlosti dopravně technickému stavu vozovky ze strany řidiče (2 těžká zranění, 3 lehká zranění, ostatní nehody bez zranění). Ve dvou případech došlo ke srážce s lesní zvěří, bez zranění osob.

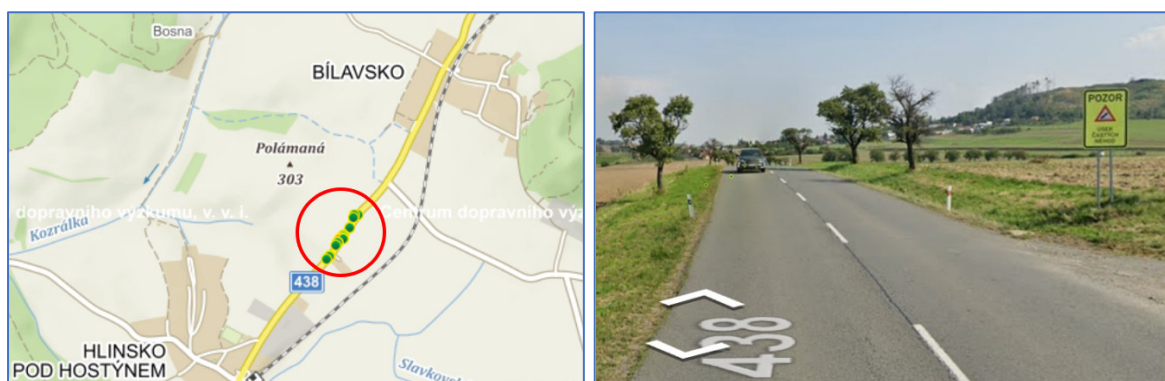
Obrázek 27 Komunikace II/438 – Bystřice pod Hostýnem (Zlínský kraj)

V řešené době se zde stalo celkem 16 nehod, z toho 13 nehod srážkou s lesní zvěří, bez zranění pouze s hmotnou škodou na vozidlech. Jedna nehoda srážka s chodcem, v nočních hodinách, kde úsek je bez veřejného osvětlení (chodec zraněn lehce). Další nehoda srážka s jedoucím vozidlem z důvodu nedodržení bezpečné vzdálenosti za vozidlem (2 lehká zranění). Jedna nehoda nákladního automobilu, kdy řidič nepřizpůsobil rychlost dopravně technickému stavu vozovky a narazil do stromu - pevné překážky (nehoda se obešla bez zranění).

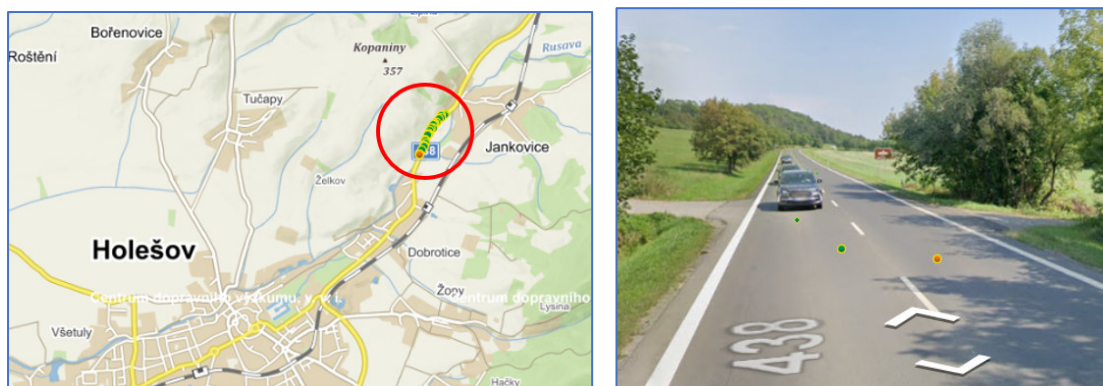
Obrázek 28 Komunikace II/438 – Holešov – Jankovice (Zlínský kraj)

V řešené době se zde stalo celkem 30 nehod z toho 23 nehod srážka s lesní zvěří, bez zranění pouze s hmotnou škodou na vozidlech. Ve třech případech došlo ke srážce s pevnou překážkou (bez zranění). Dvě nehody způsobily řidiči, kdy při předjíždění došlo k ohrožení předjížděného řidiče vozidla, tyto nehody se staly bez zranění a v jednom případě nadýchal řidič 0,5-0,8 ‰. Dvě nehody se staly, když se řidiči plně nevěnovali řízení vozidla a došlo ke srážce s jedoucím nekolejovým vozidlem (1 nehoda s lehkým zraněním, jedna bez zranění).

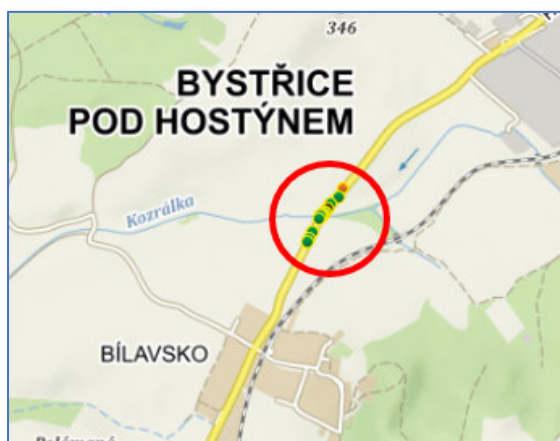
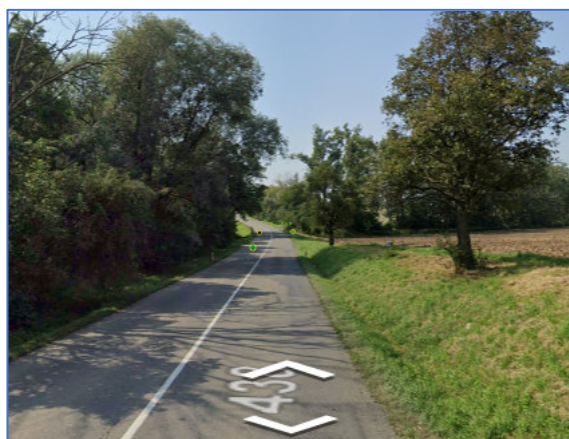
Obrázek 29 Komunikace II/438 – Bystřice pod Hostýnem – Bílavsko (Zlínský kraj)

Úsek je opatřen příslušným vodorovným dopravním značením, svislým dopravním značením IP22 – se značkou A27 (Nehoda) a informací, že se jedná o „Úsek častých nehod“ a směrovými sloupky. V okolí řešeného úseku je komunikace lemovaná travnatým pásem a z obou stran jsou stromy navozující pocit lesa. Za řešeným úsekem má komunikace otevřený charakter jsou zde rozlehlá pole, louky a za travnatým pásem vzrostlé stromy.

Další nehoda motocyklisty, kdy nezvládl průjezd zatáčkou a došlo k havárii, řidič i spolujezdec měli lehká zranění. A jedna nehoda, kdy řidič osobního vozidla ohrozil řidiče nákladního vozidla, při průjezdu zatáčkou, nehoda se obešla bez zranění, viník od nehody ujel.

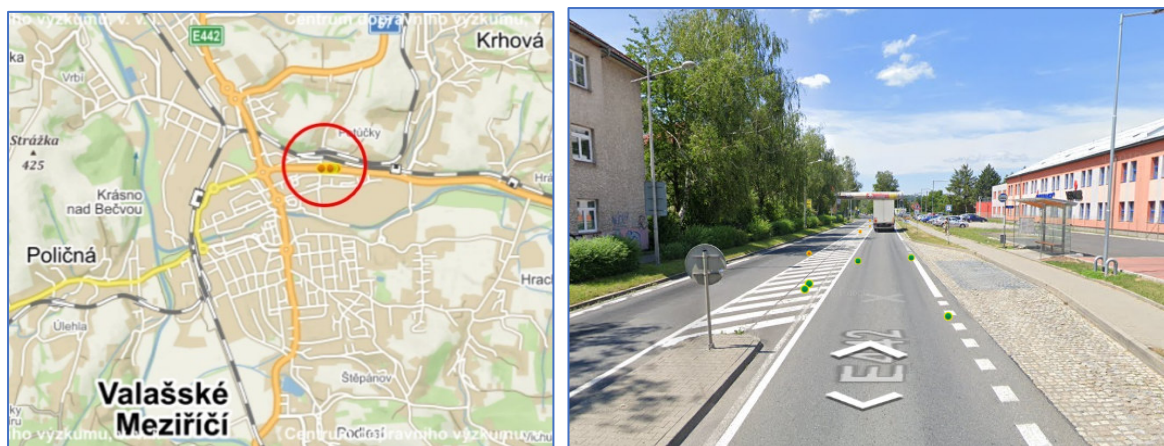
Obrázek 31 Komunikace I/35 – Valašské Meziříčí (Zlínský kraj)

V řešeném úseku, během sledovaného období se stalo celkem 11 nehod (6 osob lehké zranění) z toho 6 nehod bez zranění. Ve třech případech se jednalo o srážky osobních automobilů s chodcem (3 osoby lehce zraněné), kdy v jednom případě nedal řidič přednost přecházejícímu chodci, v jednom případě došlo ke srážce s chodcem při nedodržení předepsané rychlosti stanovené pravidly a v jednom případě zavinil nehodu chodec, který vstoupil do vozovky. Další 4 nehod se staly z důvodu nedodržení bezpečné vzdálenosti za vozidlem (1 lehké zranění). Dvě nehody srážka s pevnou překážkou se obešly bez zranění.

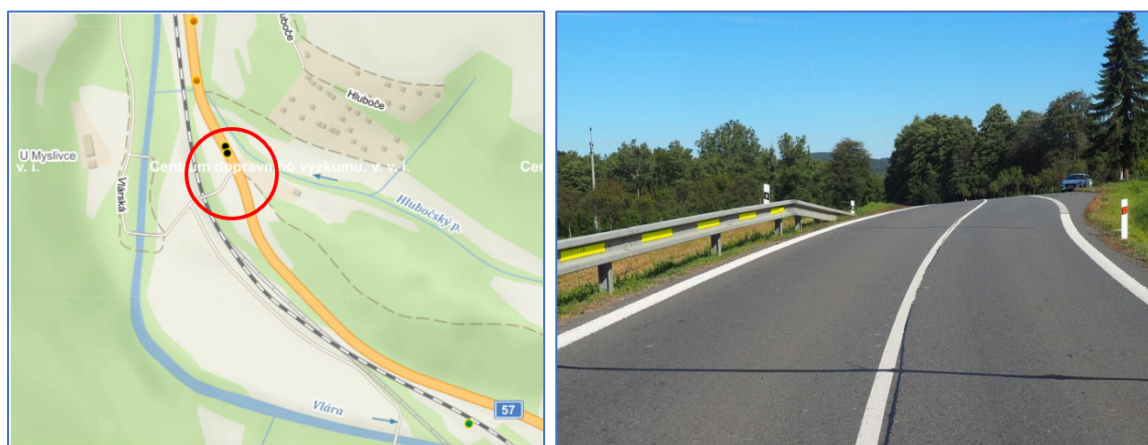
Obrázek 32 Komunikace I/57 – u města Brumov-Bylnice (Zlínský kraj)

V úseku se od roku 2016 stalo celkem 7 nehod s následky 2 usmrcených osob, 2 osoby těžce zraněny a 5 osob zraněno lehce. Nejčastější druh nehody byla srážka s pevnou překážkou, 2x srážka s vozidlem a 2x srážka s lesní zvěří. Nejčastější příčina byla nevěnování se řízení vozidla, nepřizpůsobení rychlosti a stavu vozovky, kdy následoval smyk případně vjetí do protisměru.

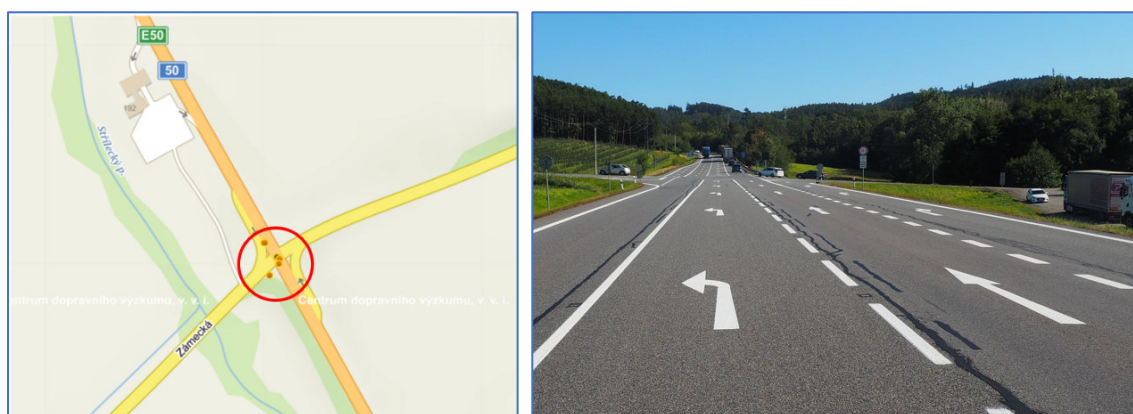
Obrázek 35 Komunikace I/50 – průsečná křižovatka Střilky (Zlínský kraj)

V řešeném úseku od 01/2016 se stalo celkem 8 nehod šetřených PČR. Nejčastější druh nehody byla srážka s vozidlem celkem 7 nehod s následky 2 osoby usmrceny, 3 osoby těžce zraněné a 8 osob lehce zraněno. Z těchto nehod bylo vyhodnoceno 5x nedání přednosti v jízdě. Nebezpečné vlivy jsou rychlost vozidel na hlavní komunikaci a velké zastoupení provozu nákladních automobilů.
