**THERMO**  
S A N A C E

# HLAVNÍ SMĚRY ČINNOSTI

# Posudková činnost

# HORKOVZDUŠNÁ SANACE

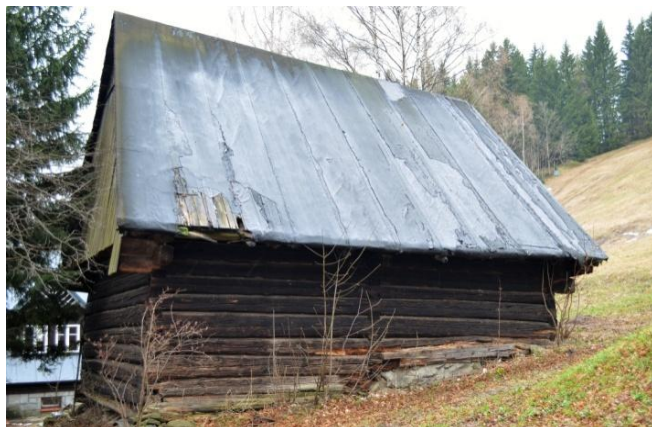
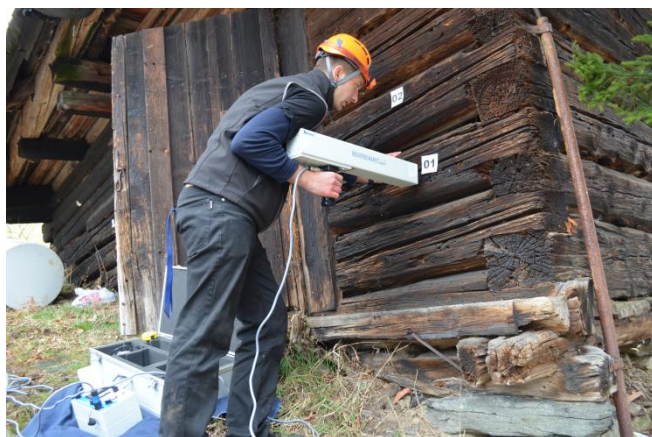
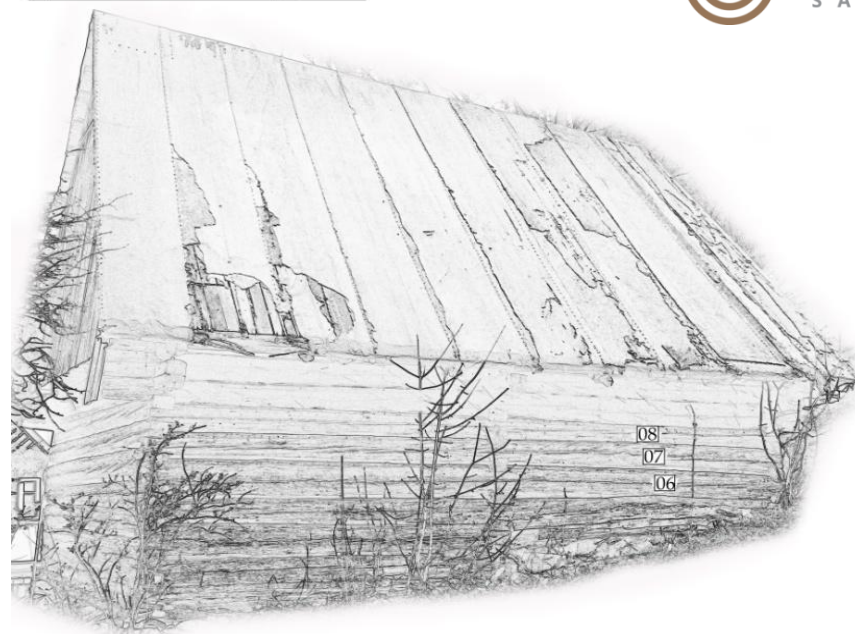
# Východní strana objektu

- ..... Bez degradace - "zdravé dřevo"
- ..... Mírné poškození části prvku
- ..... Poškození části prvku na hranici únosnosti
- ..... Prokazatelná degradace - za hranici únosnosti
- ..... Anatomický střed dřevěného prvku - "dřeň"

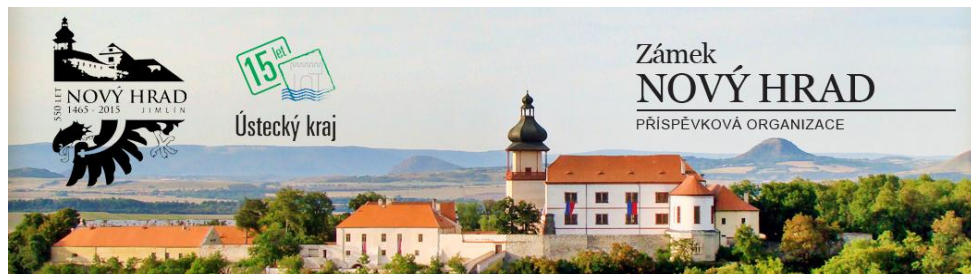
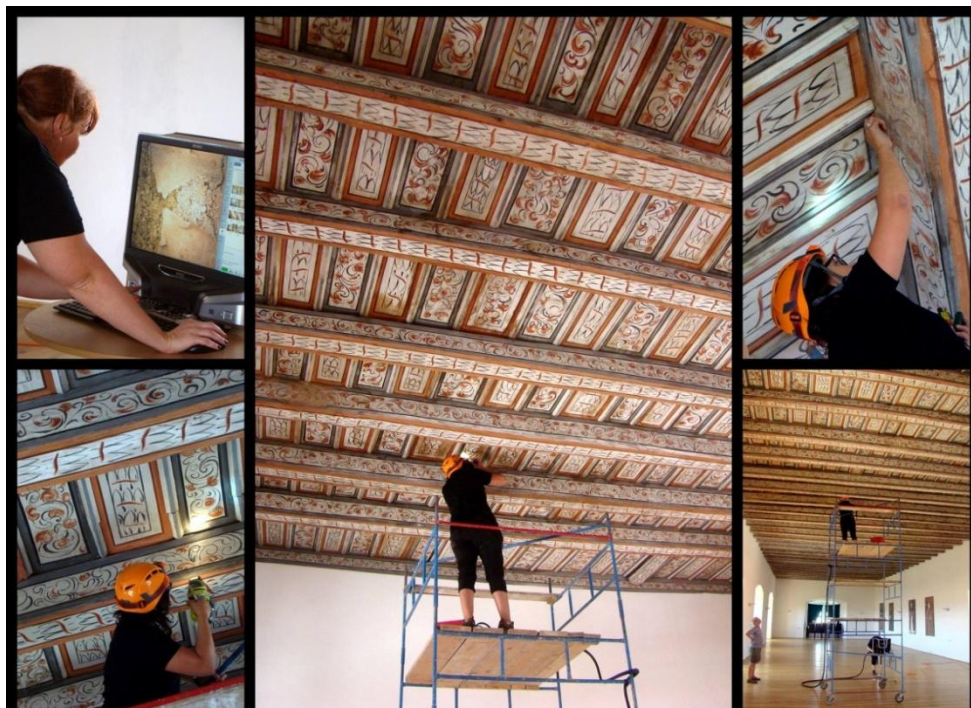
# DIAGNOSTIKA - DIGITÁLNÍ MIKROSKOP KEYENCE VHX 5000

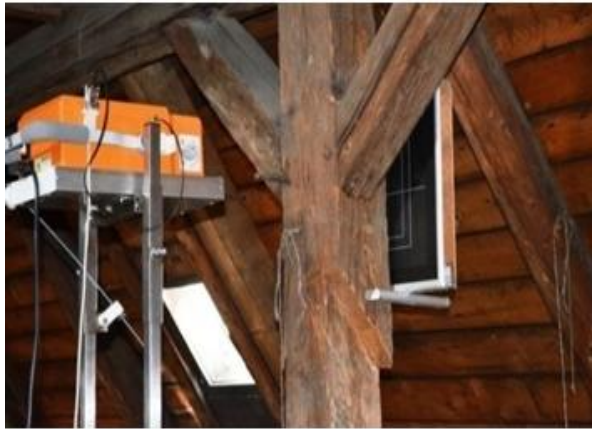
# DIAGNOSTIKA - RTG PŘÍSTROJ ECORAY HF 1040

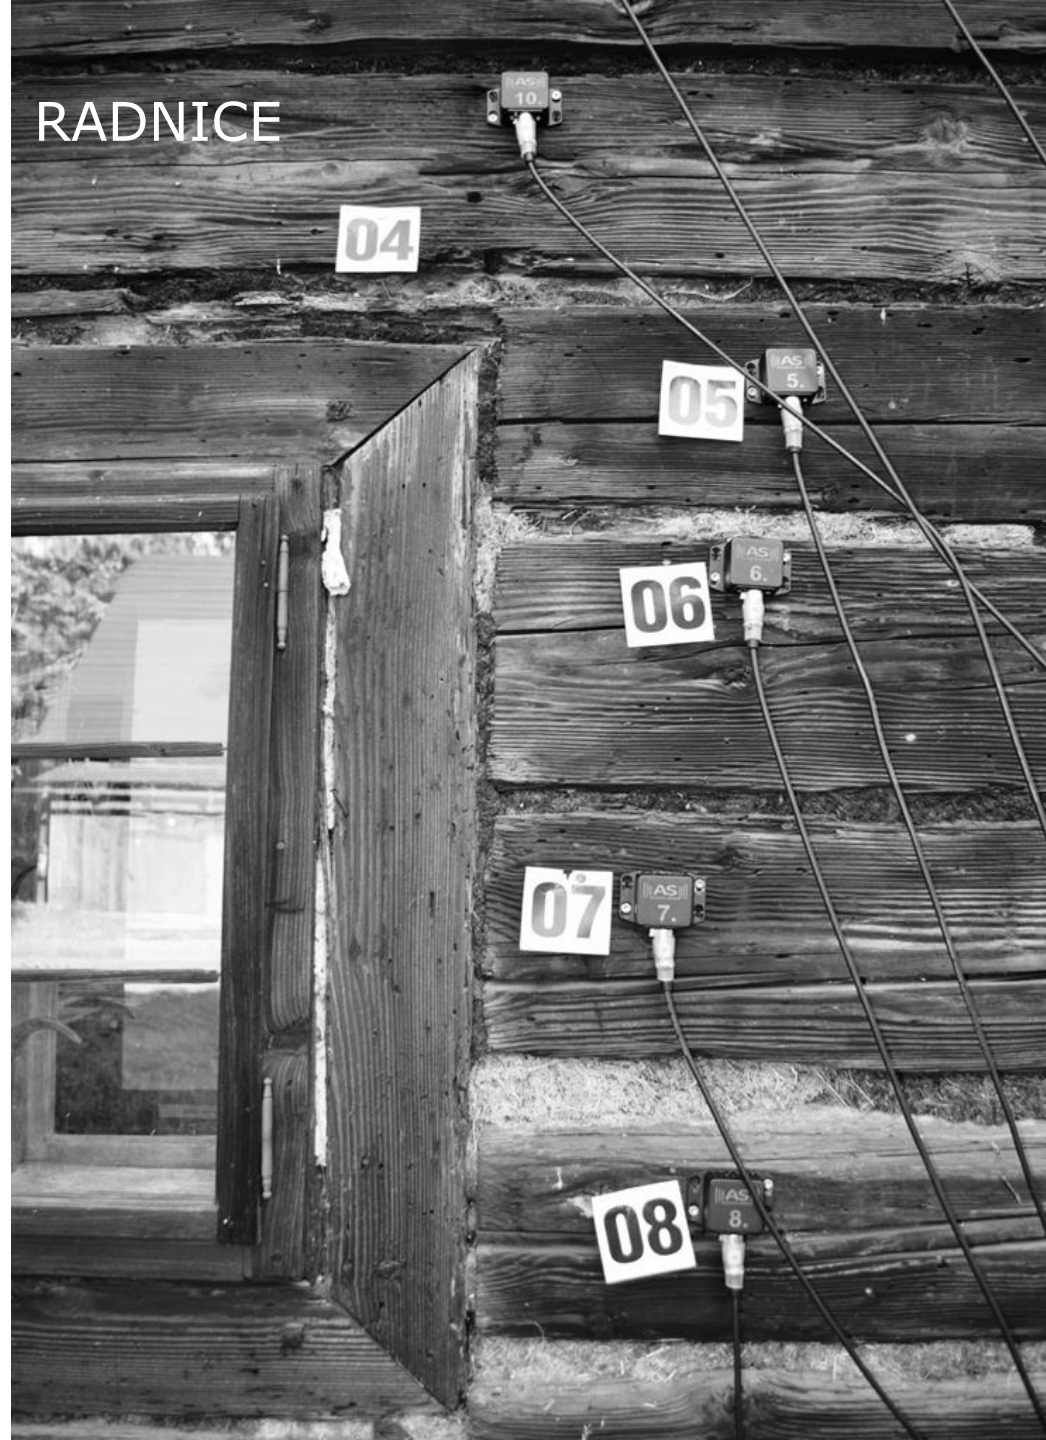
## AKUSTICKÁ DETEKCE

Akustická detekce byla pracovníky Metodického pracoviště společnosti Thermo Sanace provedena ve dnech 27. – 28. 07. 2015. Cílem bylo ověřit míru aktivního napadení původního cenného roubení Rožnovské radnice kolonizovaného dřevokazným hmyzem. Biotické napadení bylo identifikováno převážně z čeledi Tesaříkovitých (*Cerambycidae*), lokálně s čeledi Červotočovitých (*Anobiidae*). Pomocí přístroje Acoustic Pack bylo možné snímat akustické emise vznikající aktivním požerem dřevní hmoty larvami dřevokazného hmyzu a stanovit míru poškození.

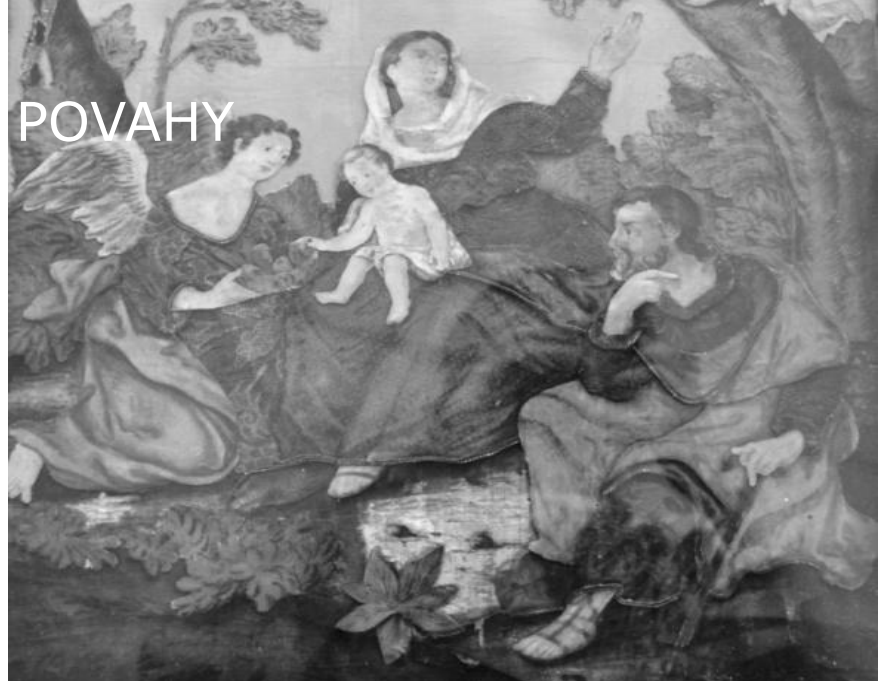
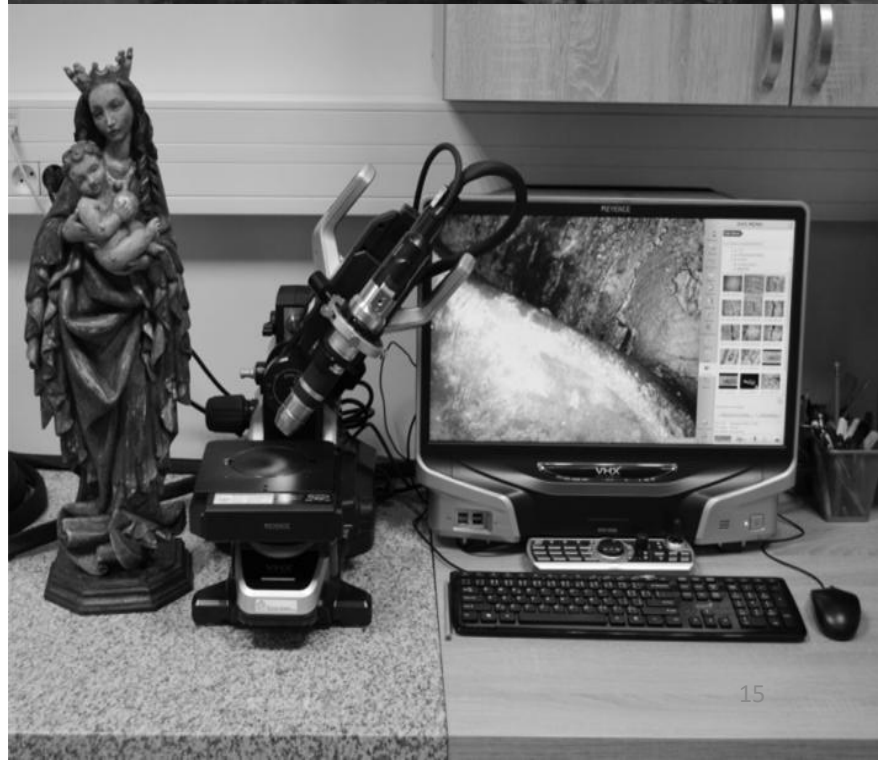
# DIAGNOSTIKA - DIGITÁLNÍ MIKROSKOP KEYENCE VHX 5000

Digitální mikroskop VHX 5000 nachází uplatnění při analýzách děl umělecké povahy, jako jsou deskové malby, sochy apod., a to zejména při zkoumání povrchových úprav, přemaléb a rovněž jako digitální dokumentace před restaurátorskou prací. Obecně při analýzách potřebných pro průzkum a restaurování uměleckých artefaktů. Mimo umělecká díla nachází mikroskop uplatnění také při posudkové činnosti určující míru a rozsah poškození biotickými činiteli.

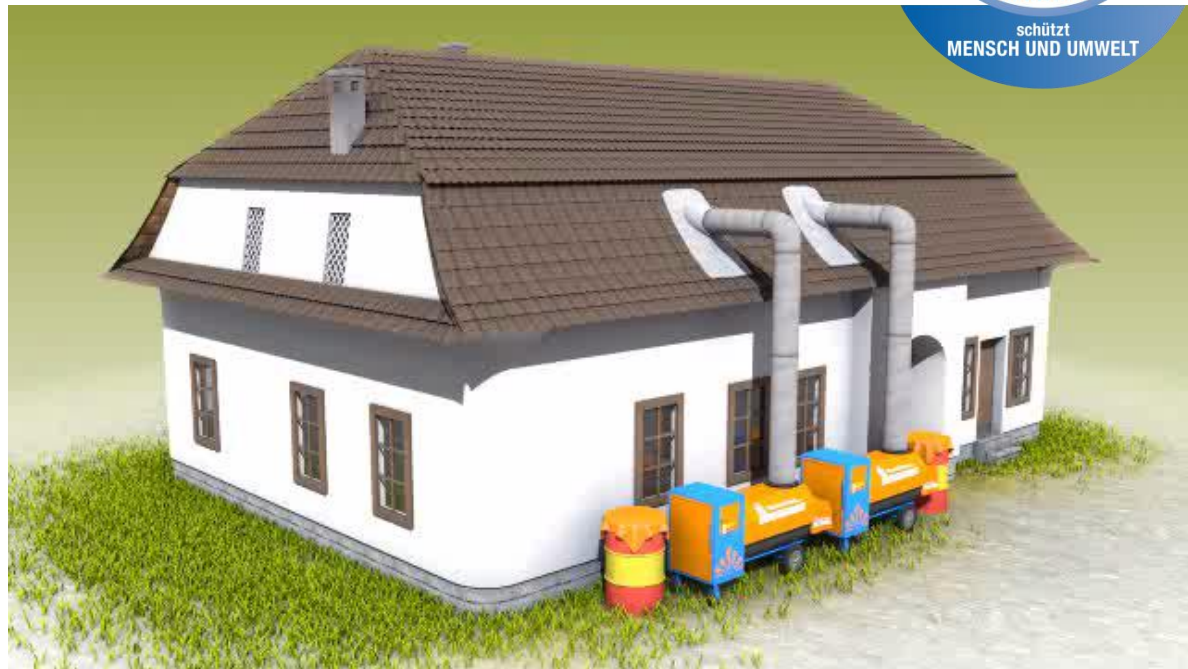
## TECHNOLOGIE

DIN 68 800 část 4  
Dřevěné prvky staveb je  
nutné ohřát na  
teplotu 55 °C po dobu 60 min.

Metoda byla poprvé použita v  
roce 1930 v Dánsku.

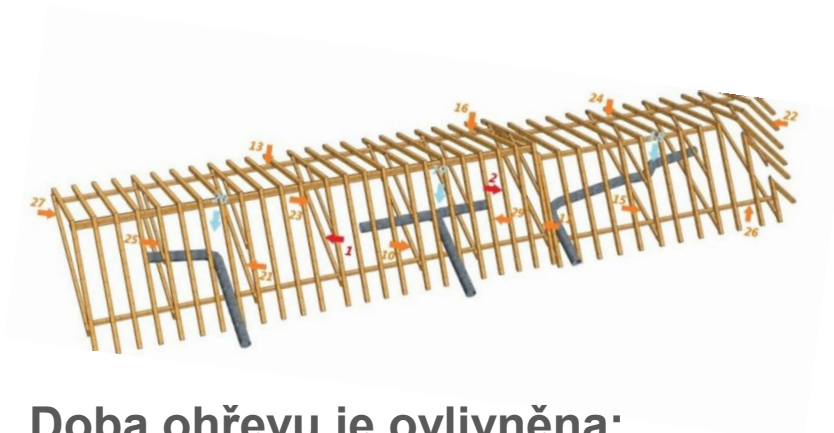
# POSTUP PRACÍ A TECHNIKA

- U prostoru do velikosti **200 m<sup>3</sup>** je vhodné stanovit **6 bodů** měření
- Pro každých dalších **200 m<sup>3</sup>** je nutné přidat min. další **2 body** měření

## Doba ohřevu je ovlivněna:

1. teplotou venkovního vzduchu,
2. velikostí sanovaného prostoru,
3. průřezem sanovaných dřevěných prvků.

## Monitorování teplot:

1. Termoelektrickými snímači
2. Termovizní kamerou

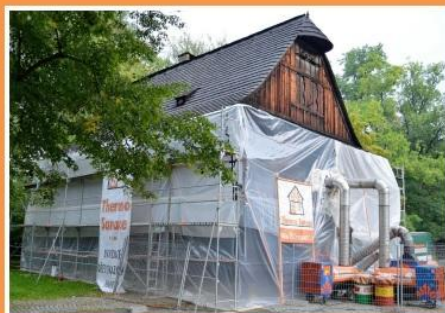
ZÁVĚREČNÁ ZPRÁVA O PROVEDENÍ DÍLA  
TS06/2016

HORKOVZDUŠNÁ SANACE  
RADNICE - VMP ROŽNOV POD RADHOŠTĚM

ZÁŘÍ 2016

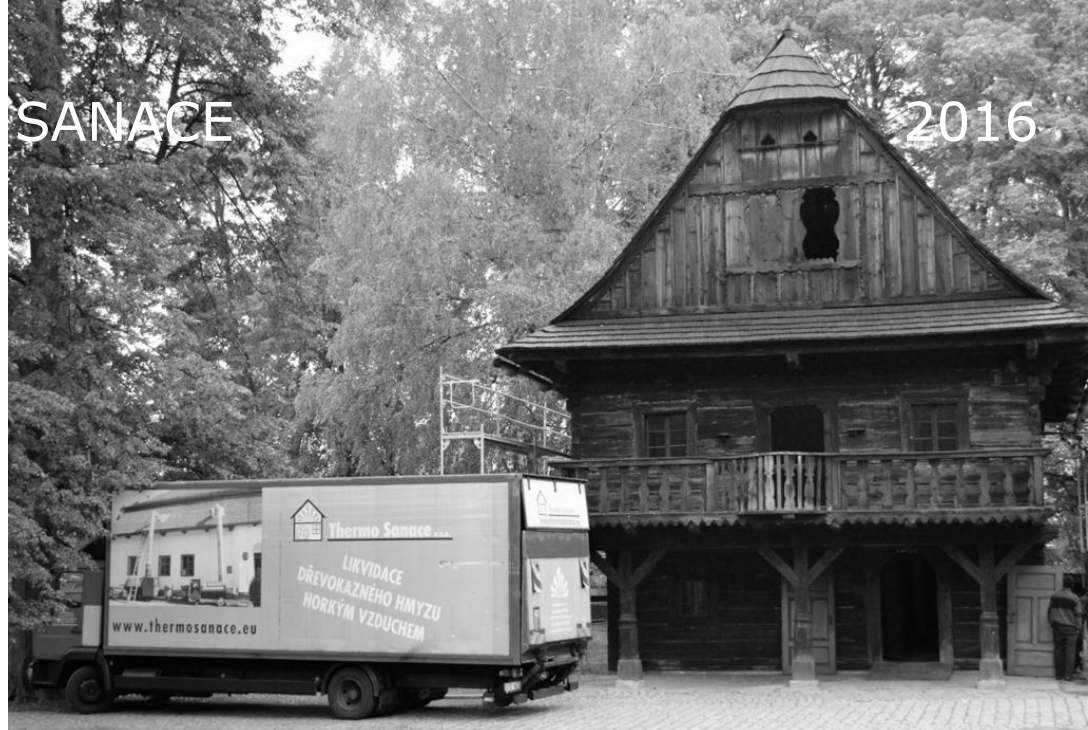
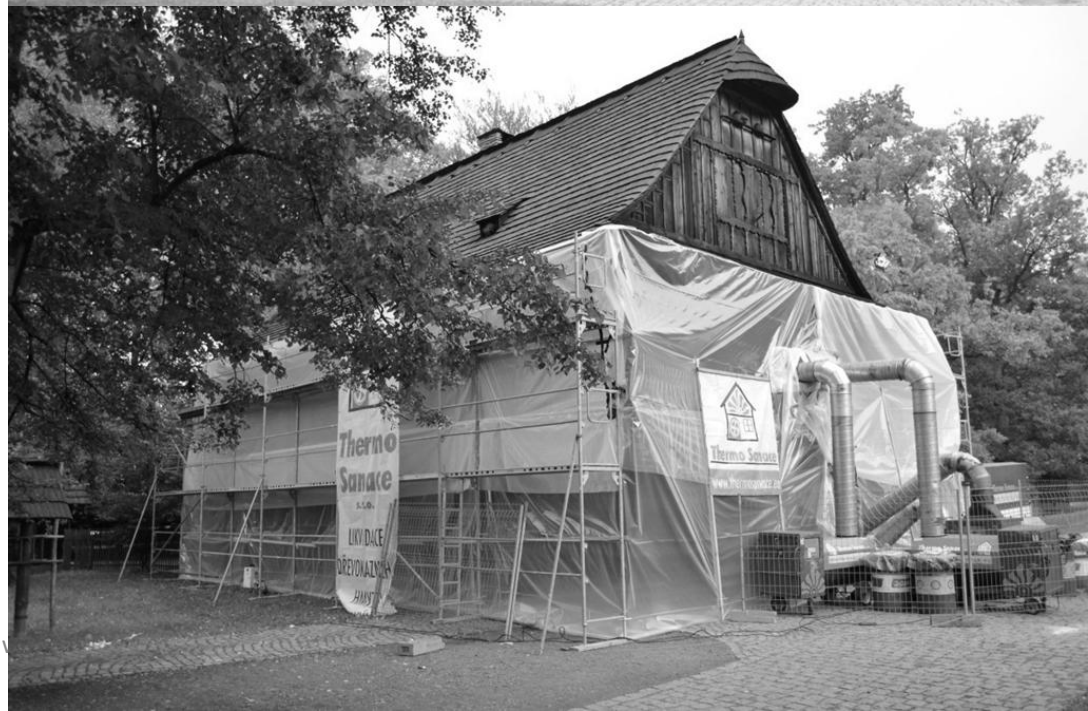
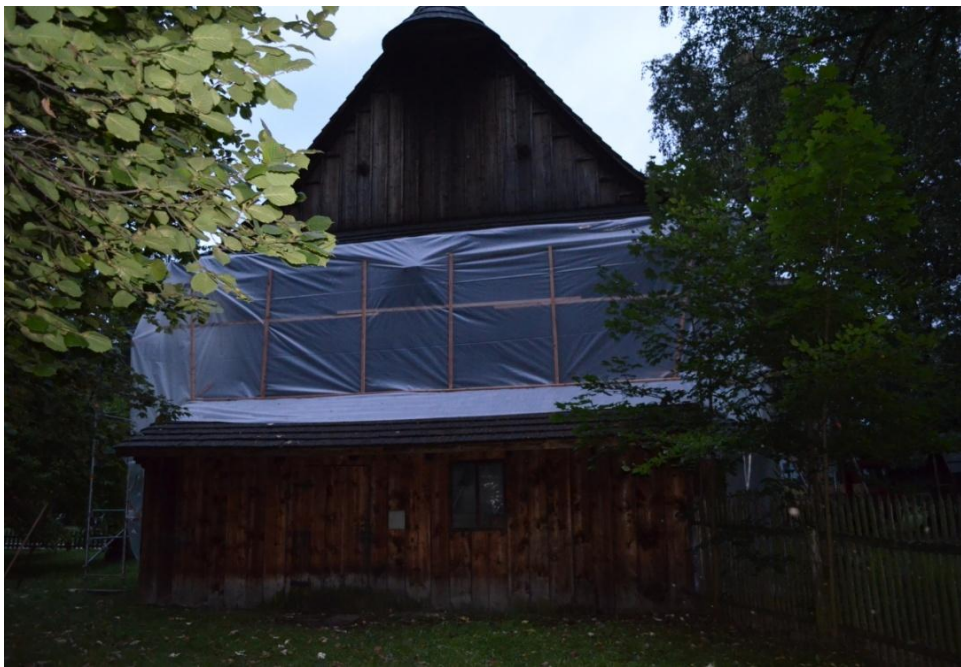
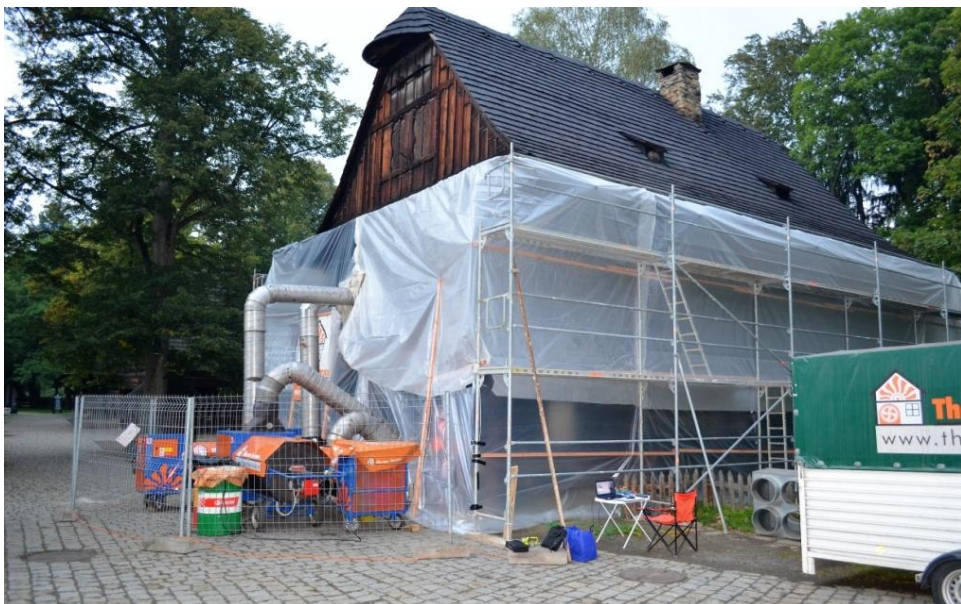
## ROŽNOVSKÁ RADNICE VE VALŠSKÉM MUZEU V PŘÍRODĚ

Rožnovská radnice představuje unikátní roubenou poschodovou stavbu. Byla vystavěna roku 1770, původně stávala na rožnovském náměstí a do Dřevěného městečka byla instalována jako vůbec první objekt vznikajícího Valašského muzea v přírodě roku 1925. Horkovzdušná sanace byla provedena 19. 09. 2016 – celková doba ohřevu byla 29 hodin.

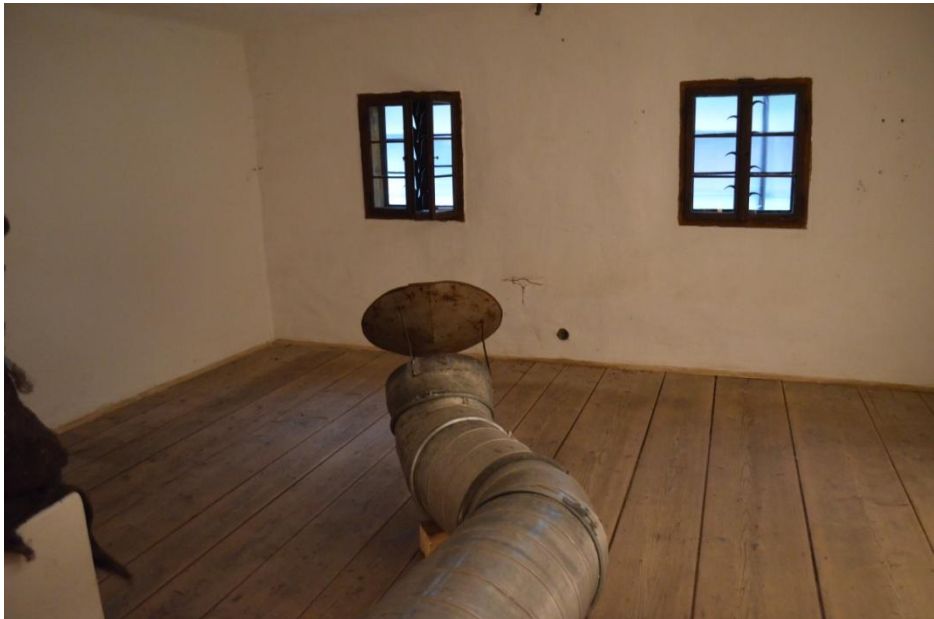
#### VSTUPNÍ STRANA OBJEKTU

- ... termoelektrické snímače umístěné v dřevěných prvcích
- ... termoelektrické snímače umístěné ve vzduchu

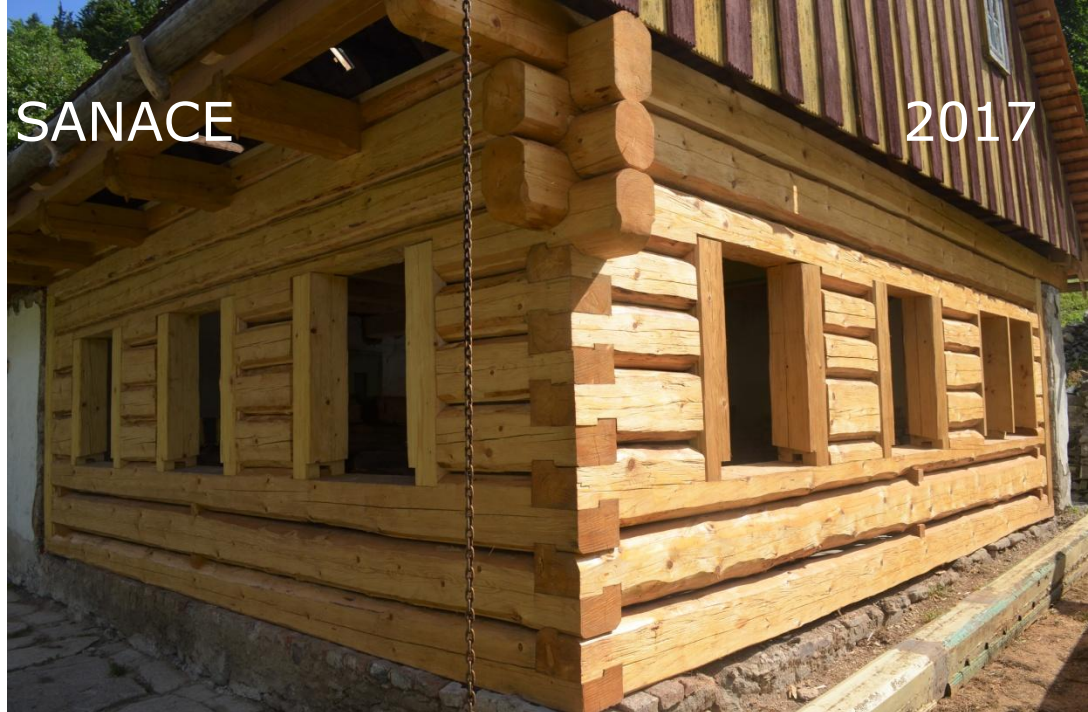
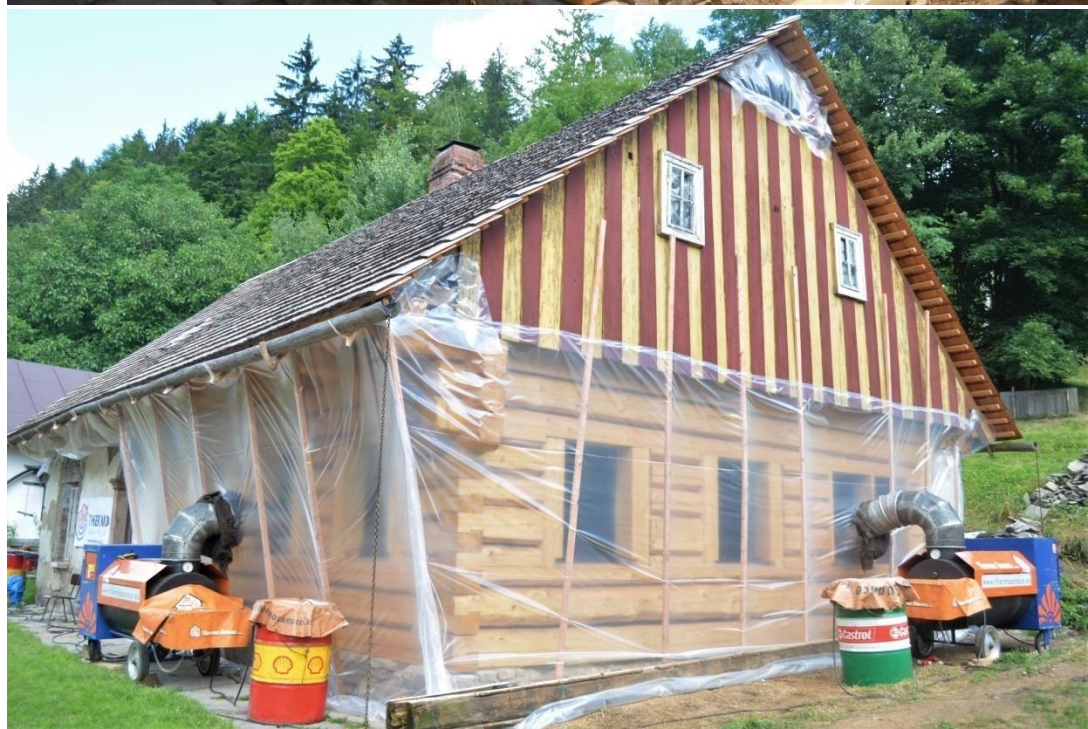
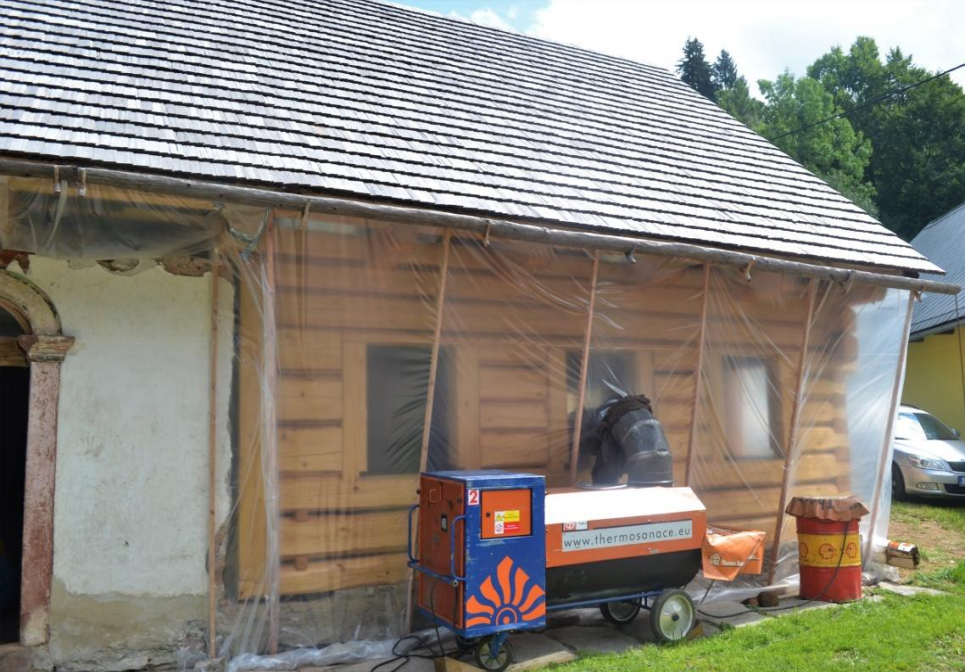
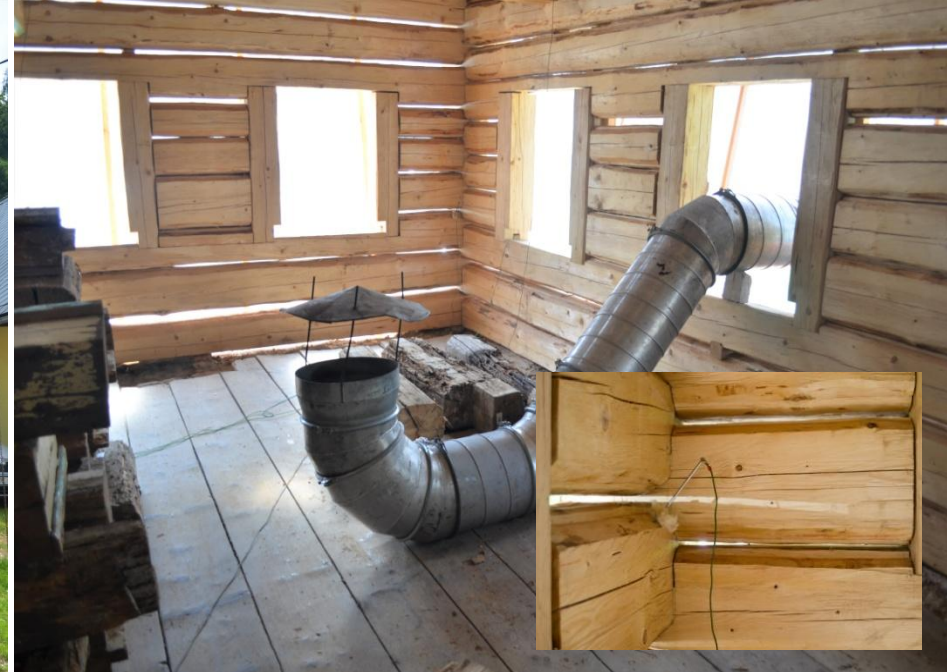
### Venkovský dům, Dolní Dvůr, Královéhradecký kraj

Sanovaný objekt se nachází na pozemku parc. č. st. 11 v kat. území Dolní Dvůr, obec Dolní Dvůr. Celý proces horkovzdušné sanace včetně všech přípravných a dokončovacích prací byl realizován v termínu od 08. 08. do 10. 08. 2017 a trval 15,5 hodiny.

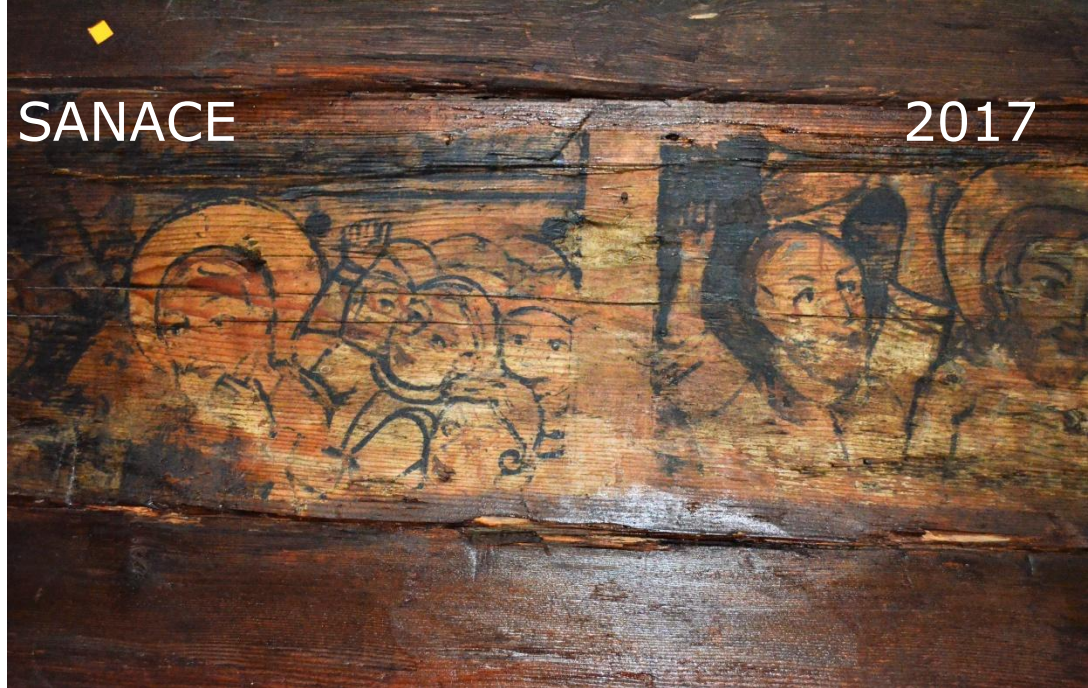
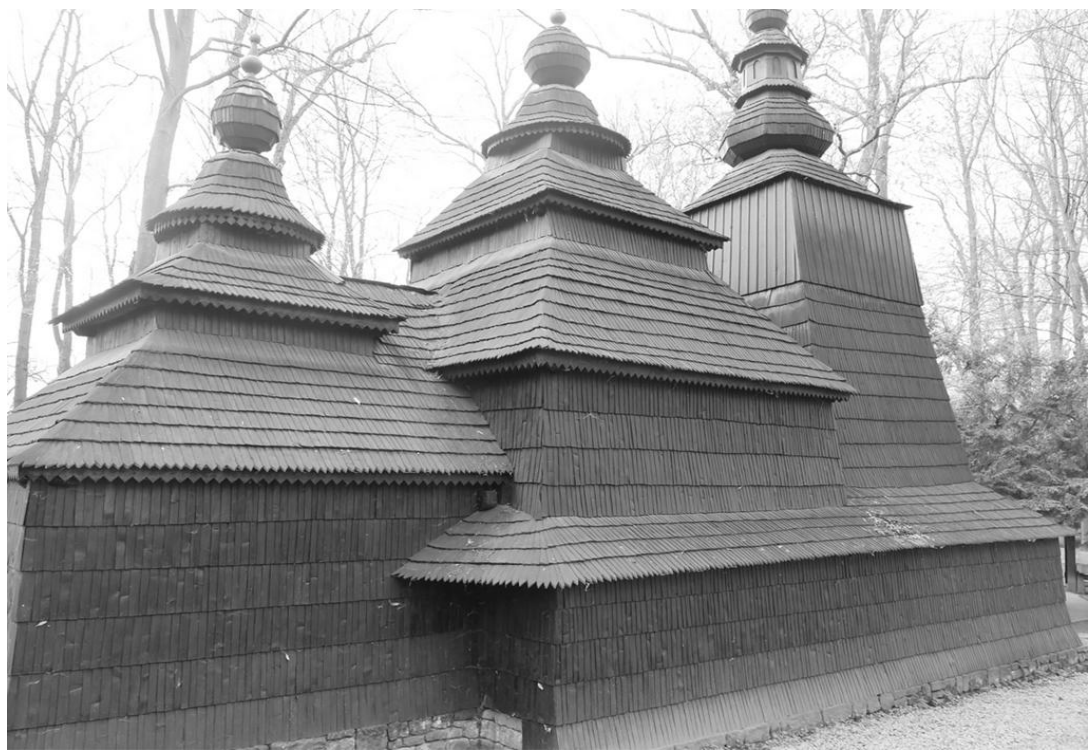
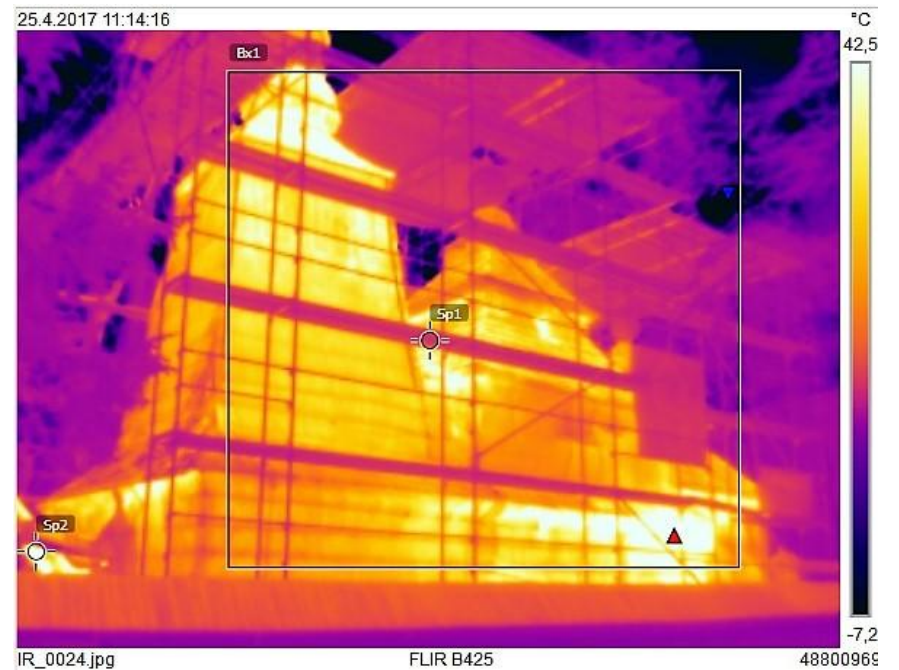
## DŘEVĚNÝ KOSTEL SV. MIKULÁŠE V HRADCI KRÁLOVÉ

Celodřevěný roubený pravoslavný kostel, postavený na přelomu 16. a 17. století na východním Slovensku a v roce 1935 přenesený do Jiráskových sadů v Hradci Králové. Proces horkovzdušné sanace včetně všech přípravných a dokončovacích prací byl realizován v termínu 24. 04. – 26. 04. 2017 v celkovém čase 16 hodin.

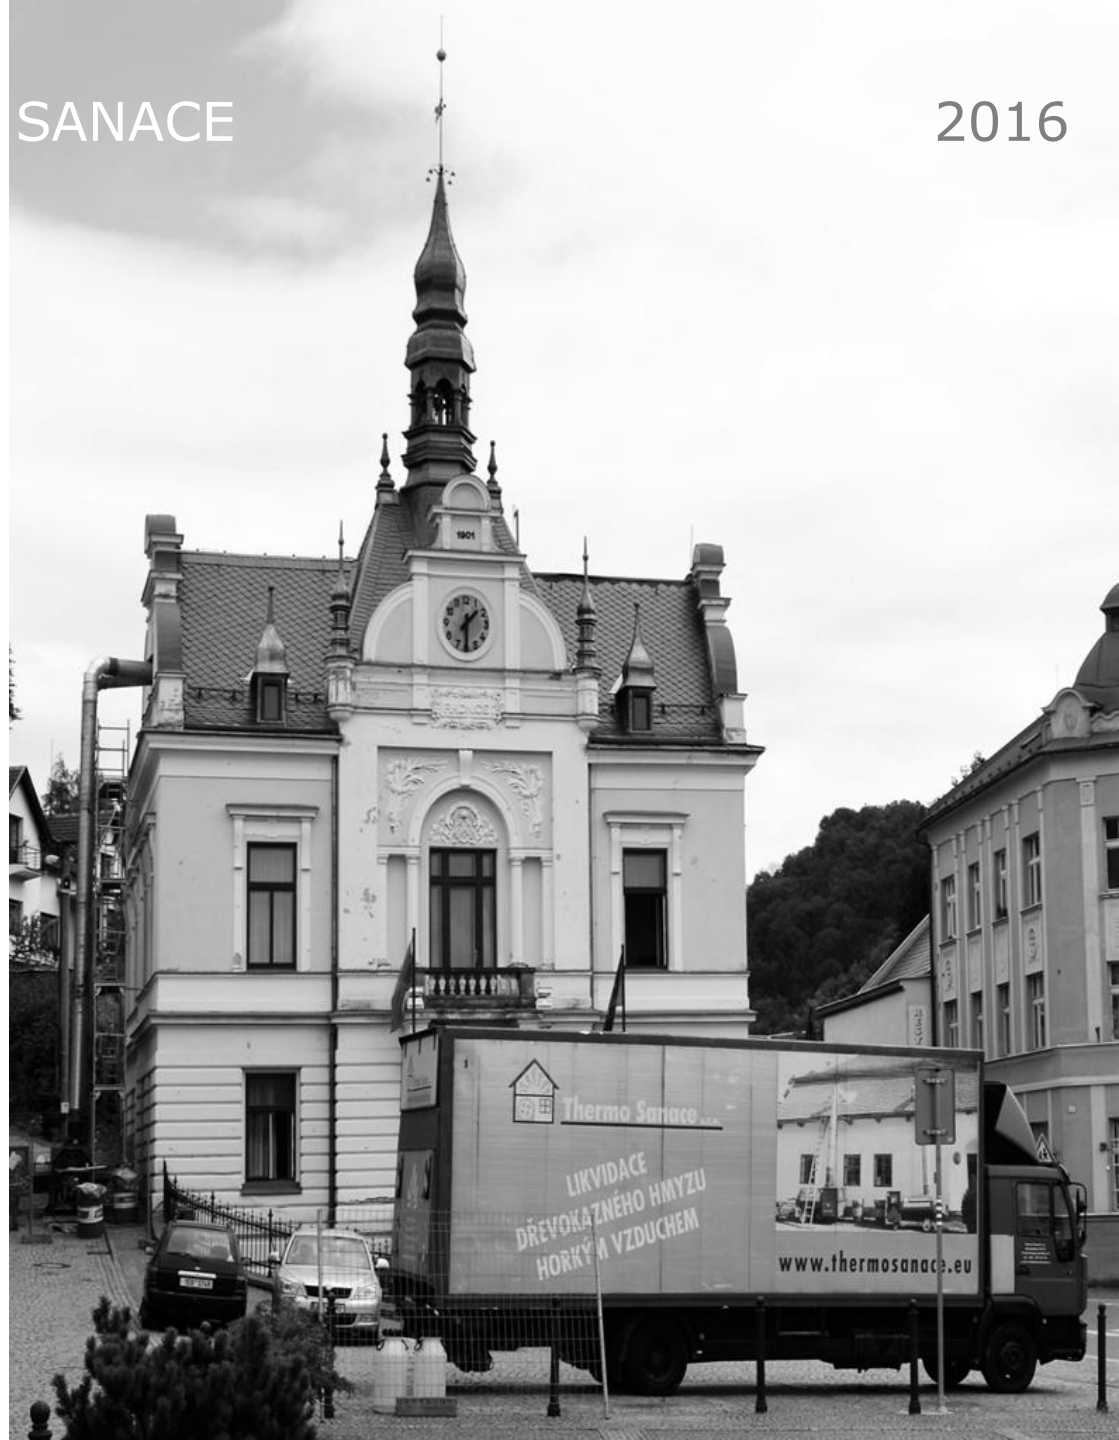
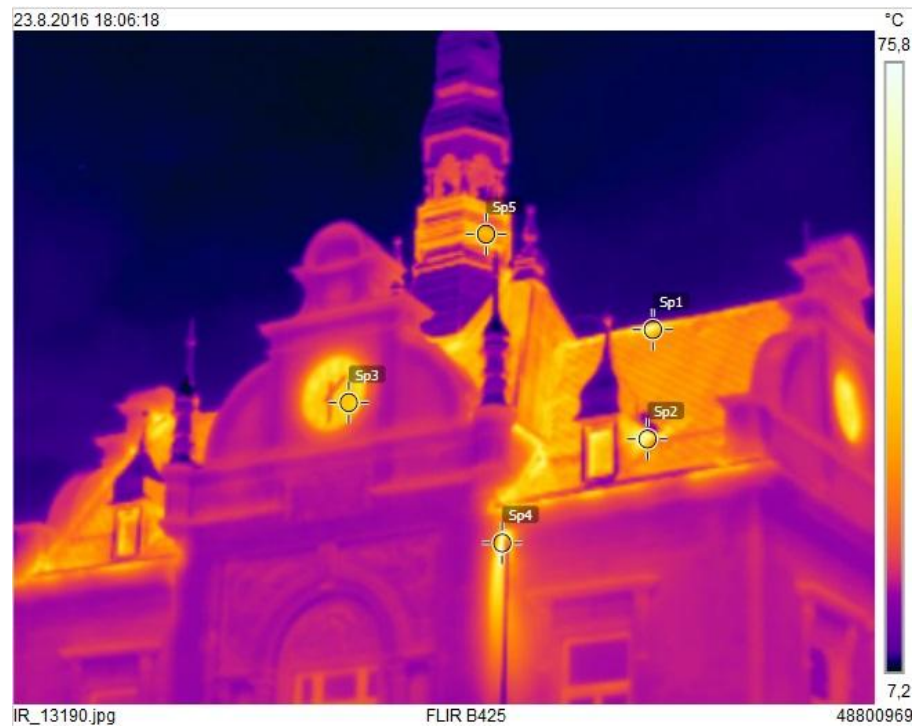
### RADNICE V BRANDÝSE NAD ORLICÍ

Secesní radnice č. p. 203  
situovaná na Komenského náměstí  
byla zapsána do státního seznamu  
kulturních památek v roce 1988.  
Horkovzdušná sanace byla  
provedena 22. 08. 2016 – celková  
doba ohřevu byla 14 hodin.

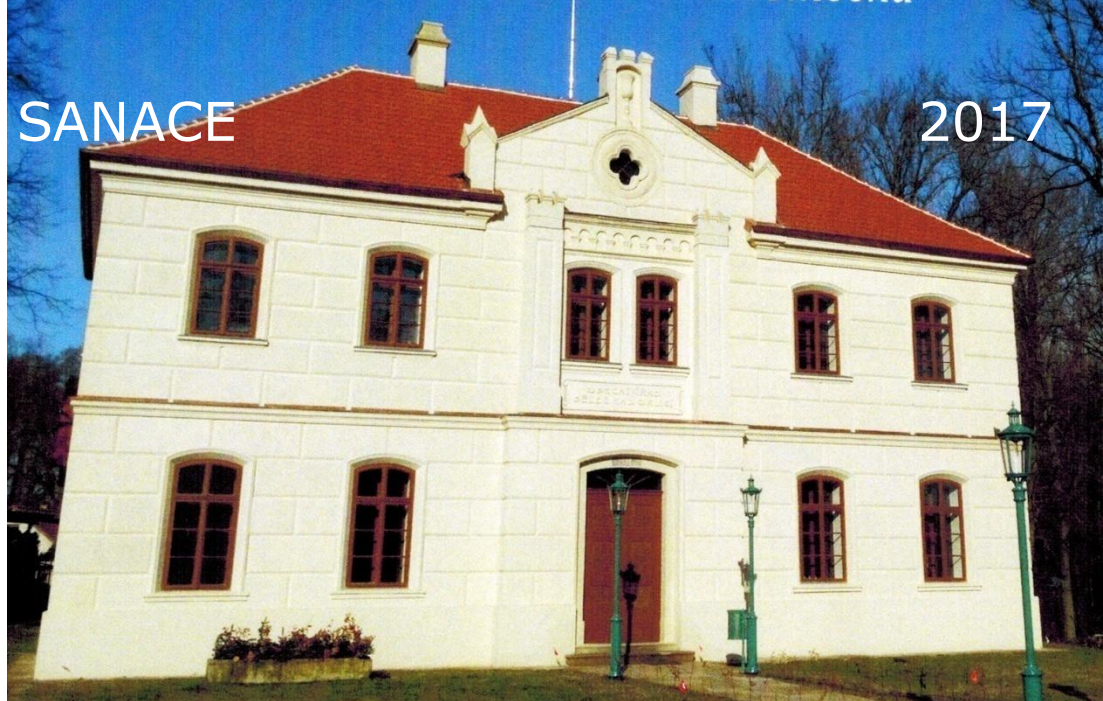
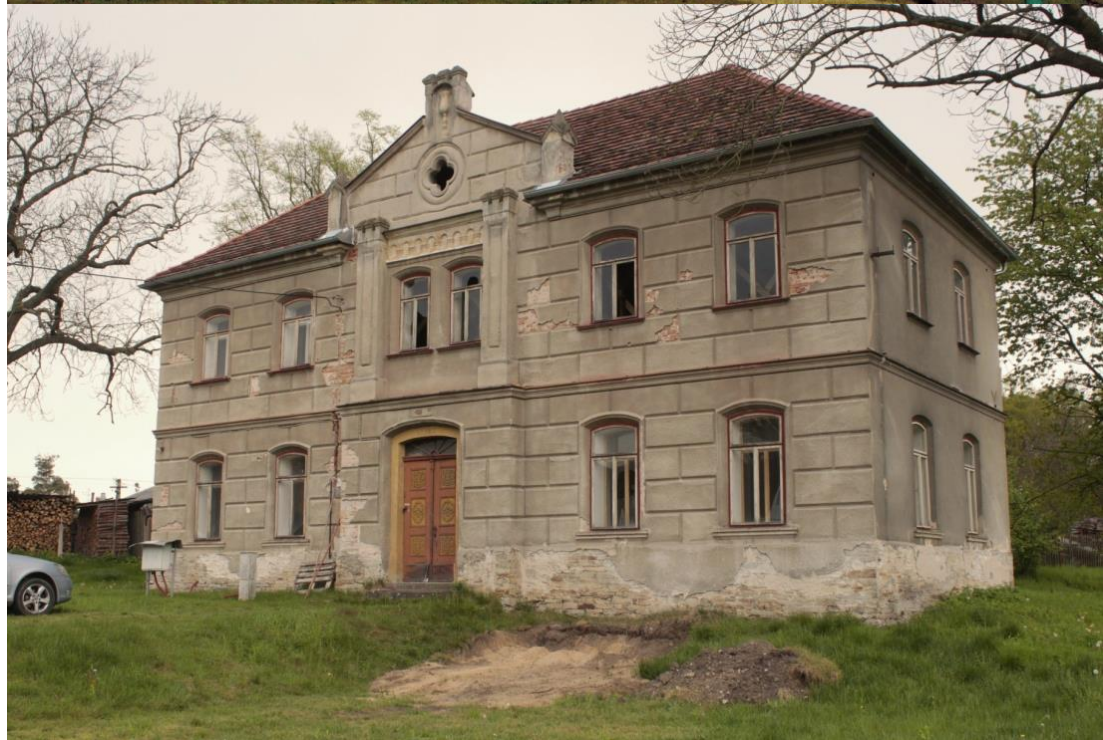
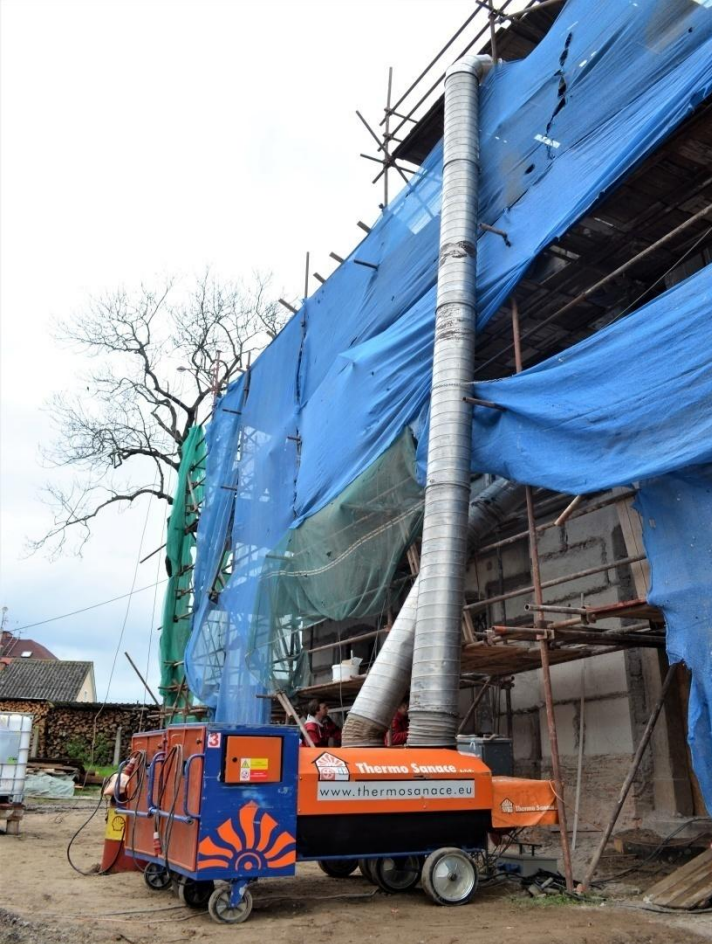
**OBECNÍ ÚŘAD ČP. 10 V OBCI  
BĚLEČ NAD ORLICÍ**

Asi 150 let stará budova základní evangelické školy obdélníkového půdorysu o rozměrech přibližně 9 x 19 m je zděná v soklové části z lomové opuky a ve vyšších partiích z velmi měkce pálených plných cihel na vápennou maltu. Krovové konstrukce autentická z roku 1862. Celý proces horkovzdušné sanace včetně všech přípravných a dokončovacích prací byl realizován v termínu 27. 04. – 29. 04. 2017 a trval 15,5 hodiny.

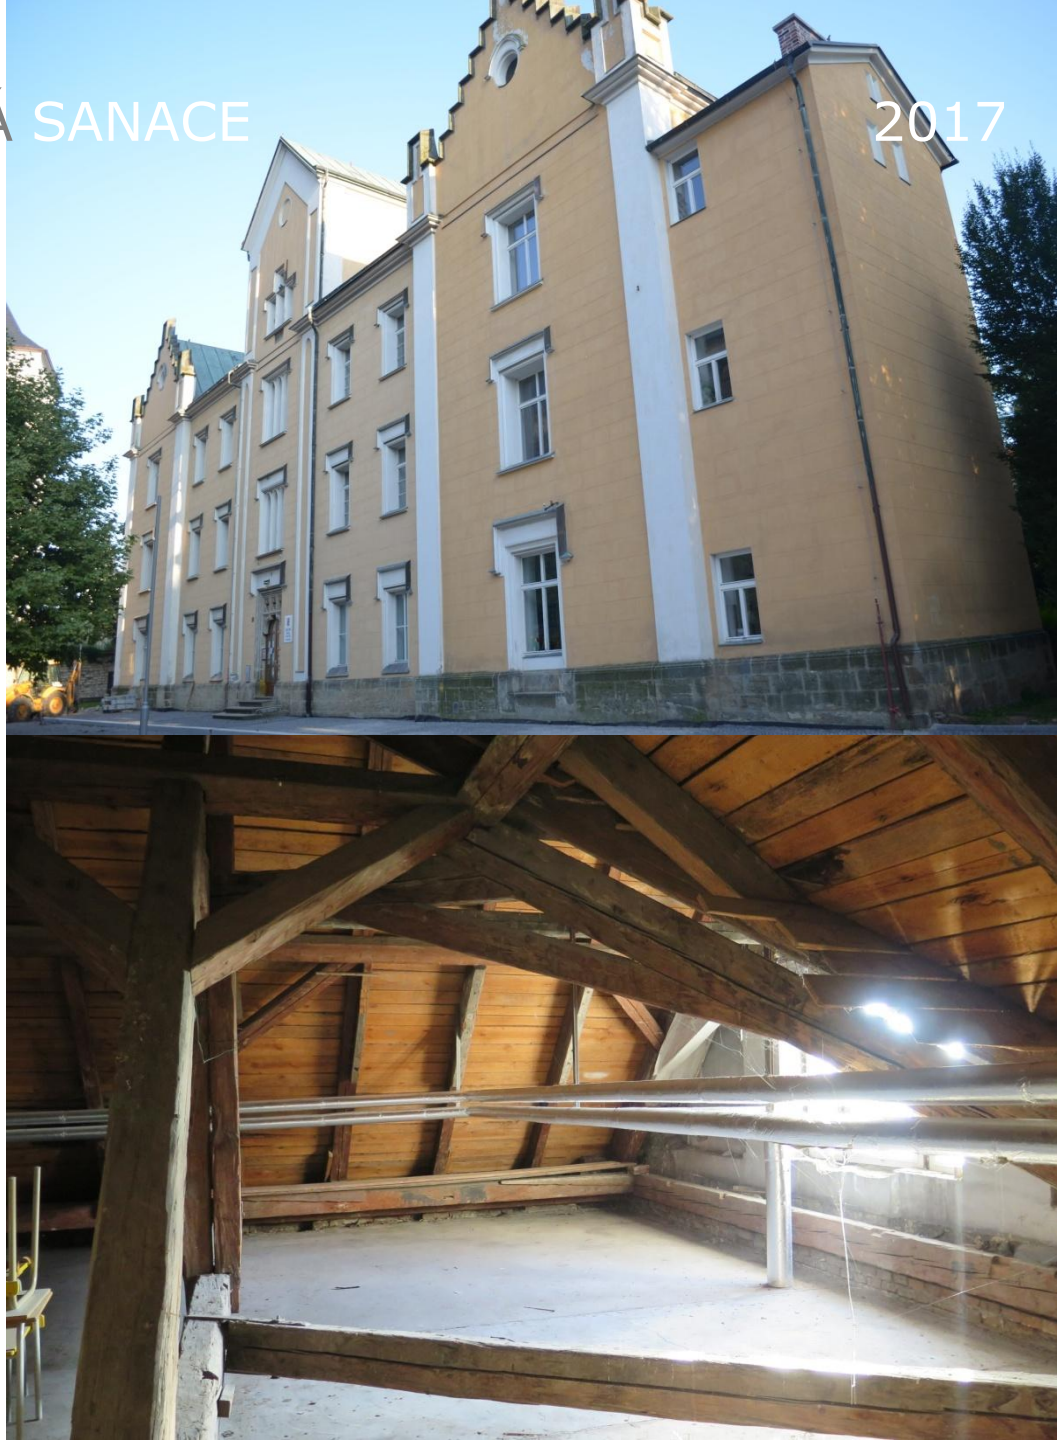
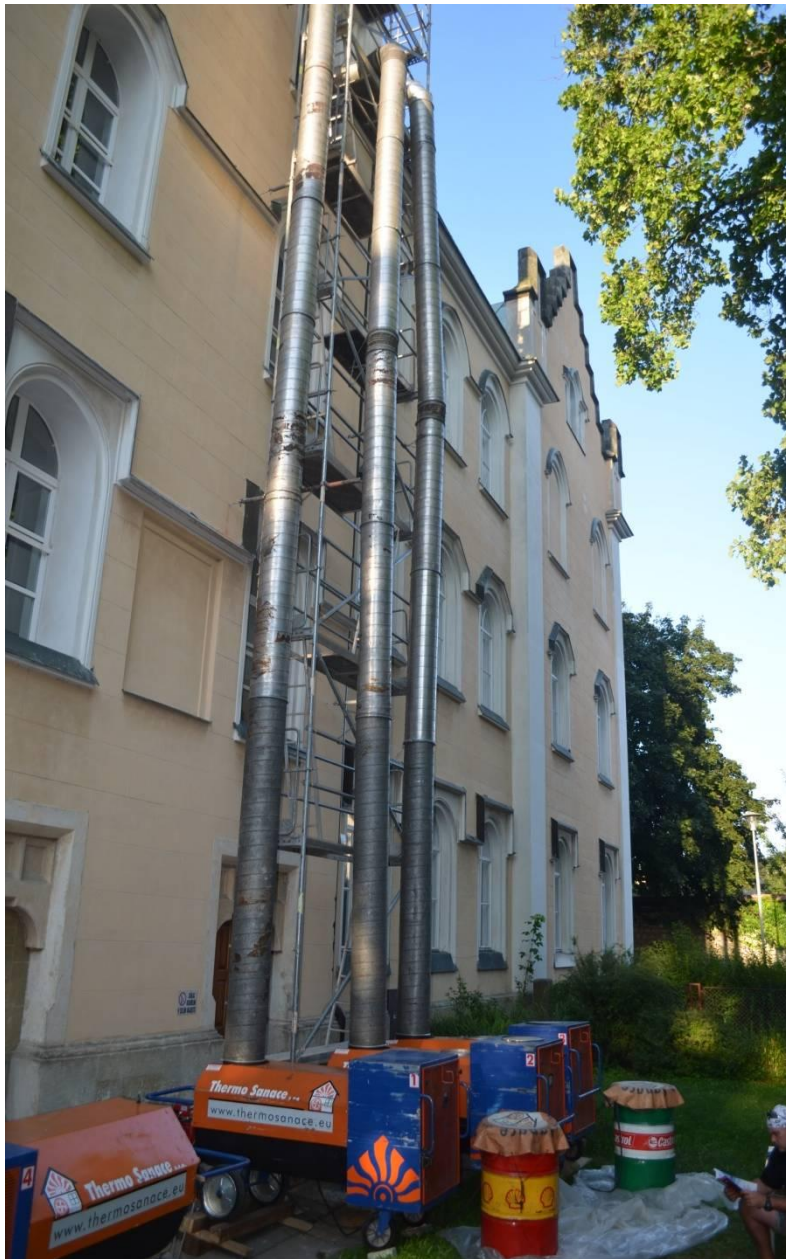
## ZÁKLADNÍ ŠKOLA VE VYSOKÉM MÝTĚ

Zděný objekt se třemi nadzemními podlažími byl postaven v 2. pol. 19. století. Všechny krovy jsou původní a zhotoveny jsou z tesaných trámů z jehličnatého dřeva. Spodní krovová konstrukce je řešena jako ležatá stolice s pásky spojujícími hambálky a rozpěry. Horní krov je řešen jako hambalková soustava.

Celý proces horkovzdušné sanace včetně všech přípravných a dokončovacích prací byl realizován v termínu 14. 08. – 17. 08. 2017 a trval 32,5 hodiny.
