**THERMO**  
S A N A C E

# HLAVNÍ SMĚRY ČINNOSTI

# Posudková činnost

# HORKOVZDUŠNÁ SANACE

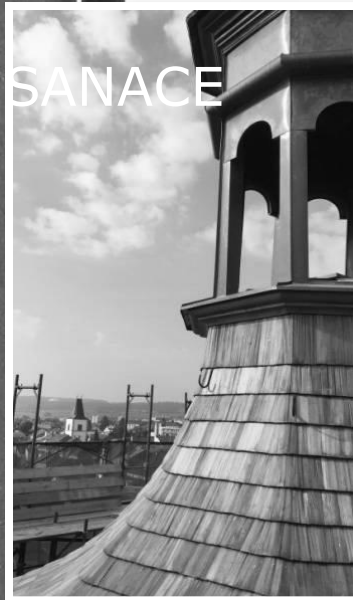
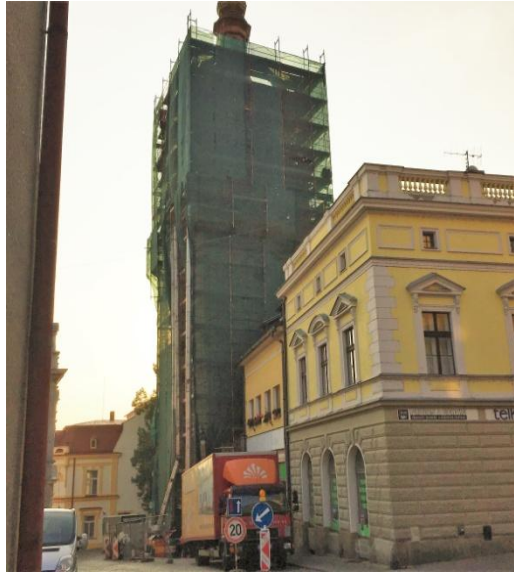
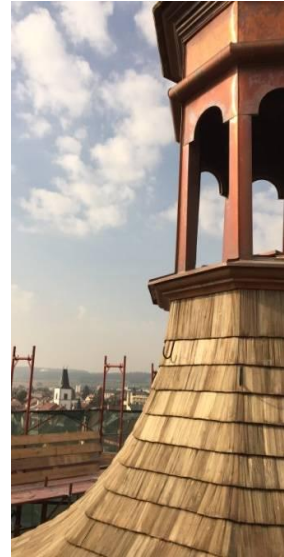
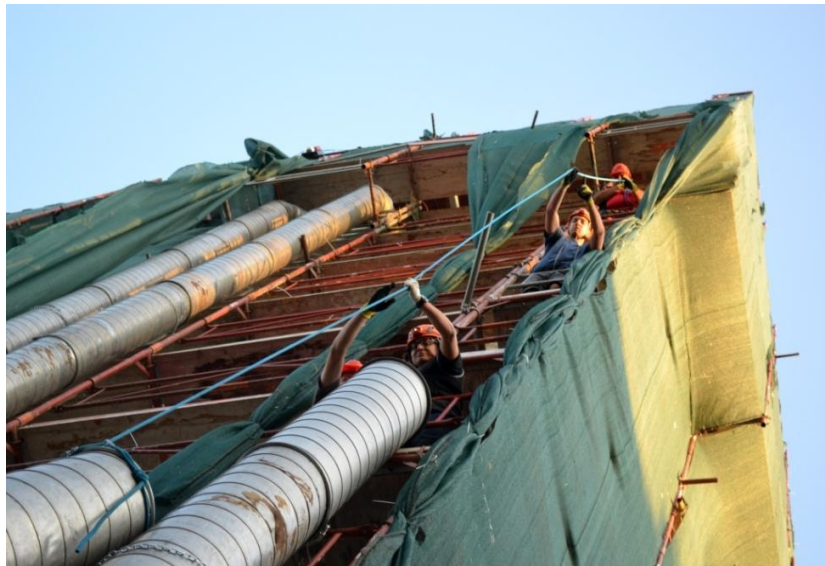
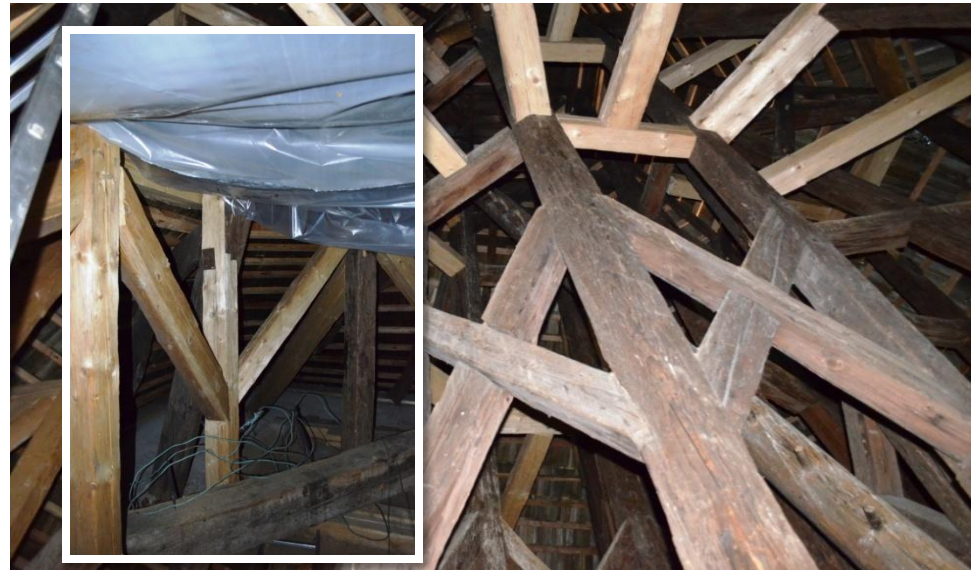
Choceňská věž zvaná „Karaska“ je jednou ze čtyř hradebních věží historického jádra Vysokého Mýta. Svůj původní kamenný korpus ze 13. století si zachovala až do dnešní doby. Horkovzdušná sanace jednotlivých pater a dřevěné krovové konstrukce barokní bání byla provedena 26. 09. 2016 a trvala 27 hodin.

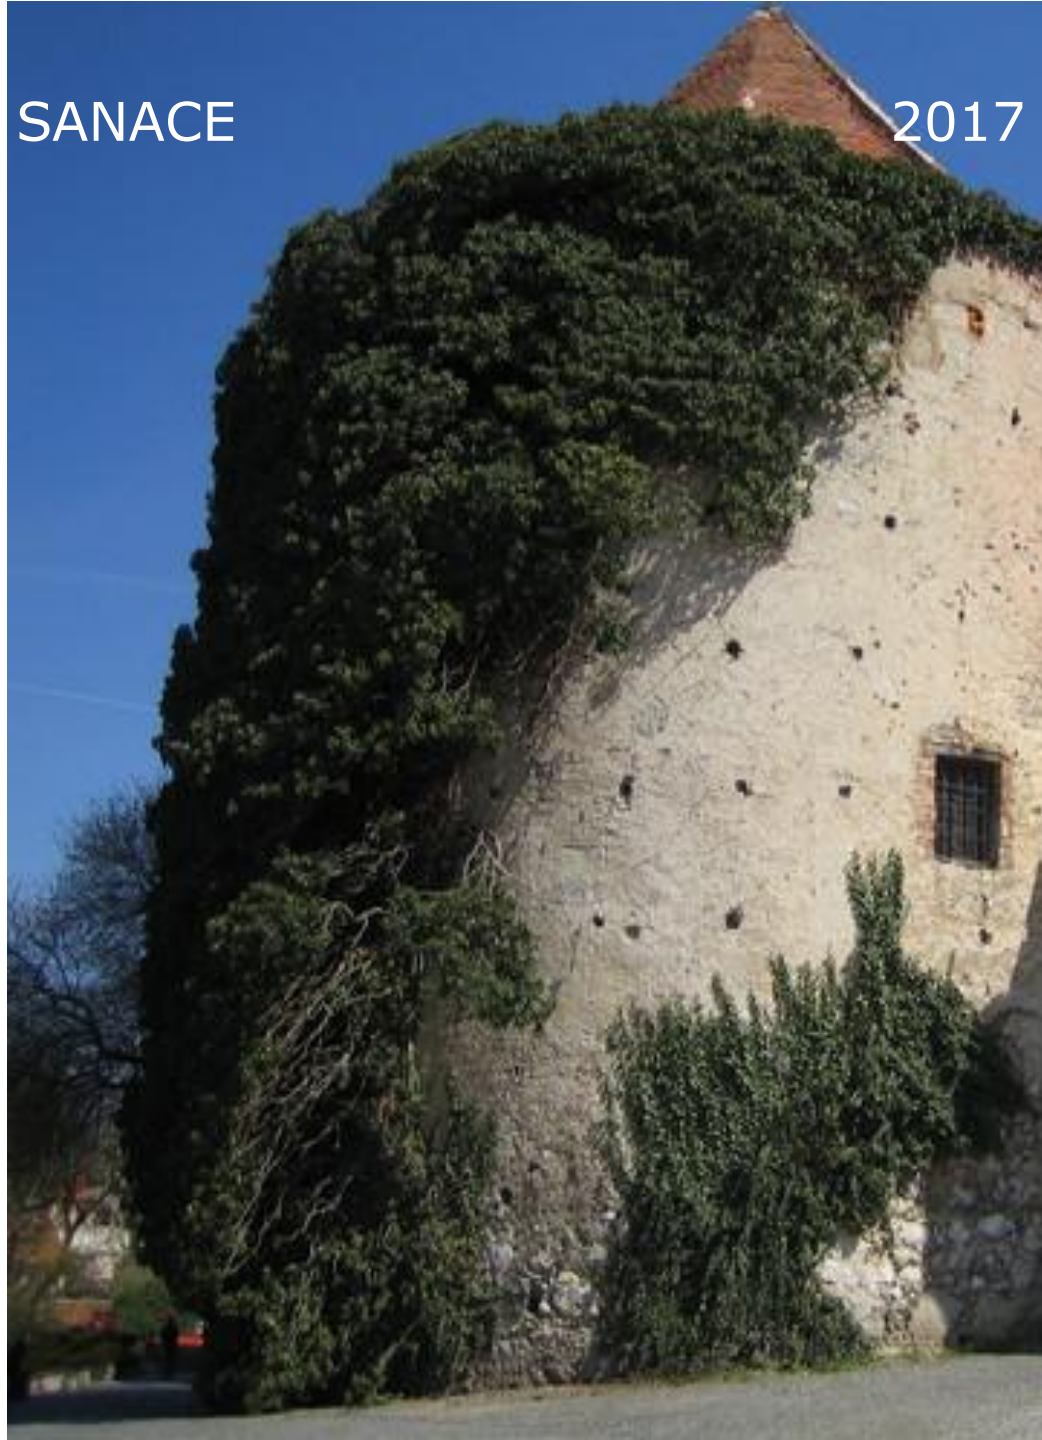
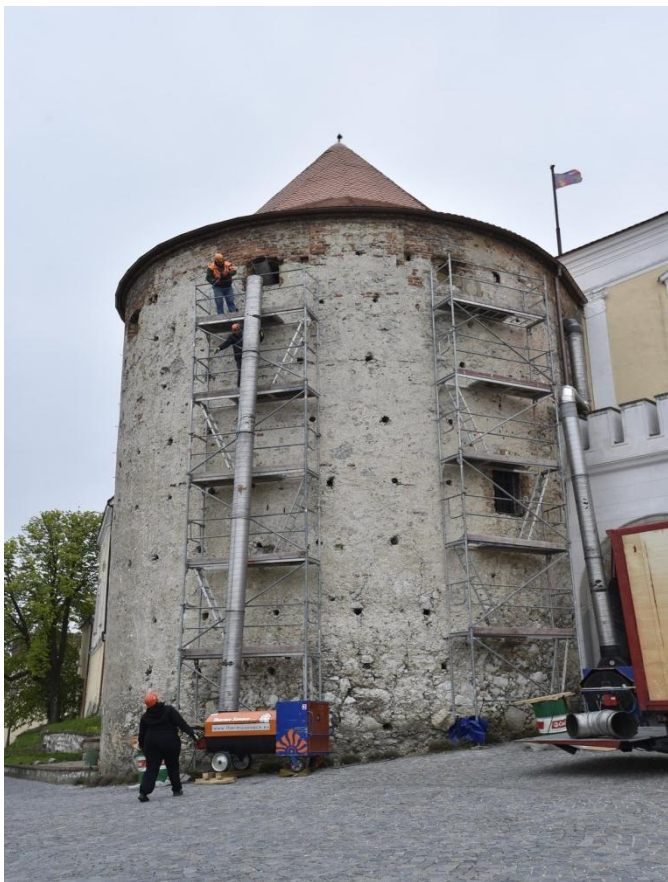
### UDÍRENSKÁ VĚŽ NA ZÁMKU V MIKULOVĚ

Barokní zámek leží na skalnatém podloží a pochází z 11. století. Bylo provedeno dendrochoronologické datování prvků, které určilo, že trámy krovu Udírenské věže na zámku v Mikulově byly zhotoveny z borového dřeva pokáceného v letech 1680 – 1682. Celý proces horkovzdušné sanace včetně všech přípravných a dokončovacích prací byl realizován v termínu 18. 04. – 21. 04. 2017 a trval 13,5 hodiny.

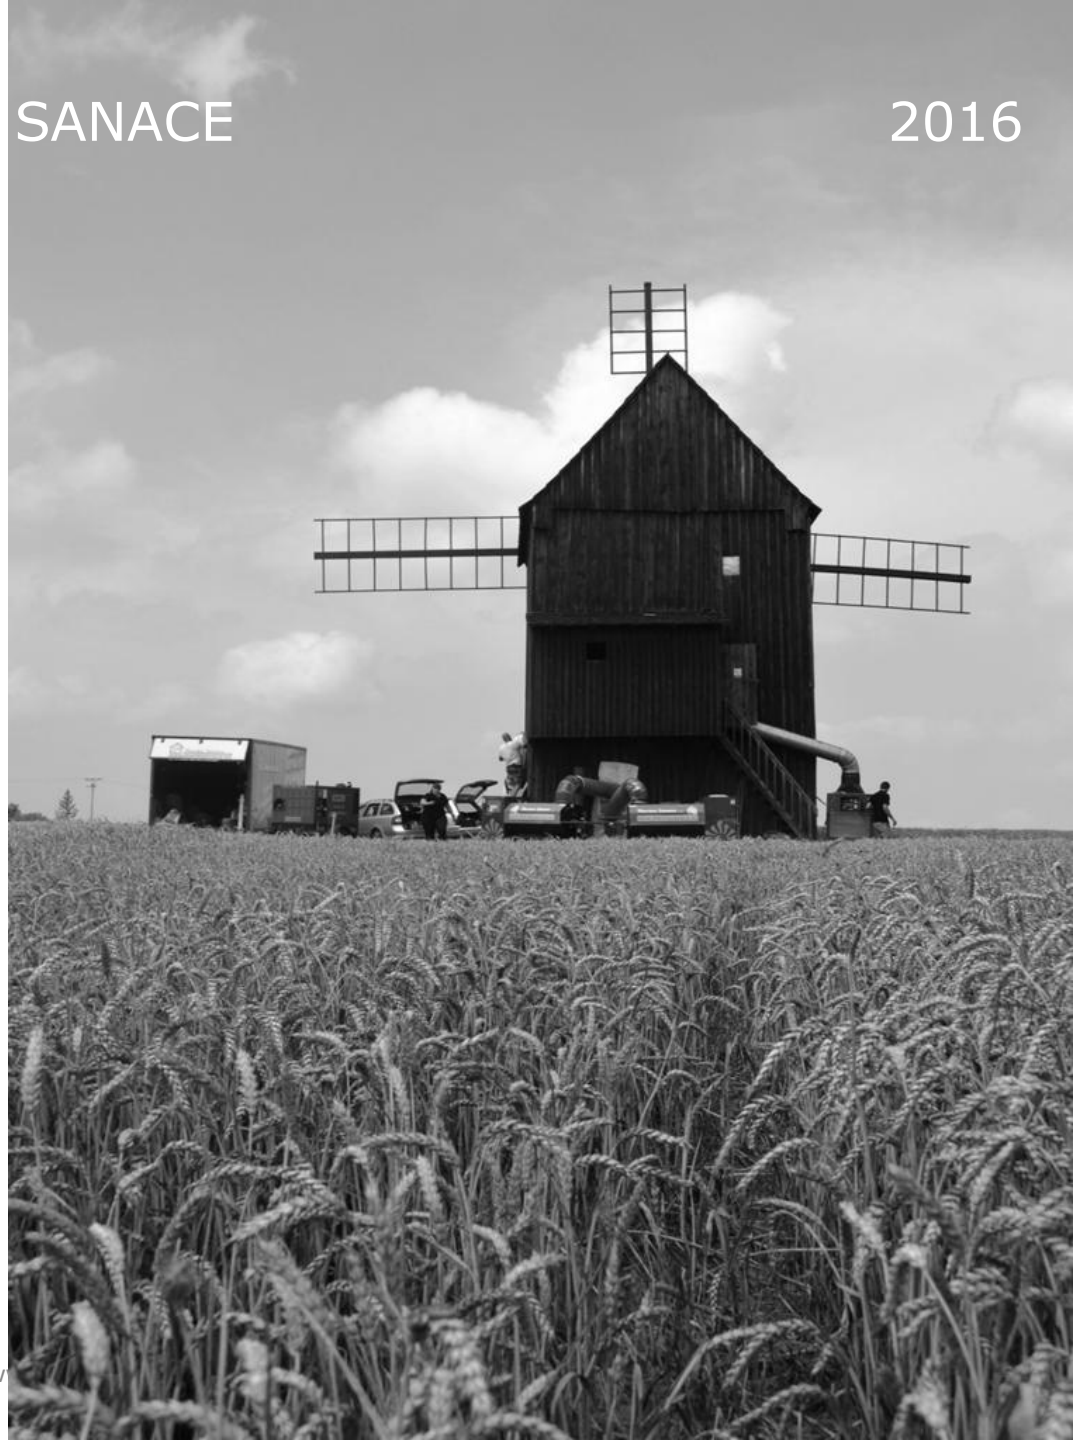
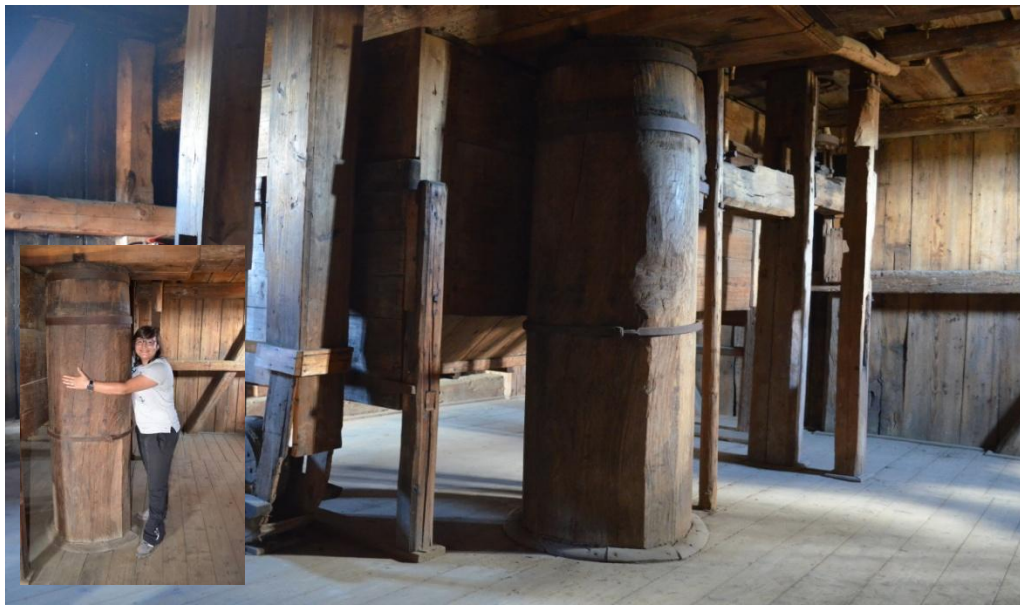
### DOLNÍ NOVÝ DVŮR – BÍLOVEC

V roce 2000 byla provedena výměna krovů a střešního šindele. V roce 2001 pokračovala oprava chemickou sanací proti dřevokaznému hmyzu. Ta se však proti aktivnímu napadení ukázala jako neúčinná. 26. 07. 2016 bylo přistoupeno k metodě horkovzdušné sanace – celková doba ohřevu byla 25 hodin.

Sp1	69,4
Sp2	47,2
Sp3	70,1
Sp4	77,7
Sp5	60,3
Sp6	103,1
Sp7	60,2
RH 1	69,4 %
Air 1	21,6 °C

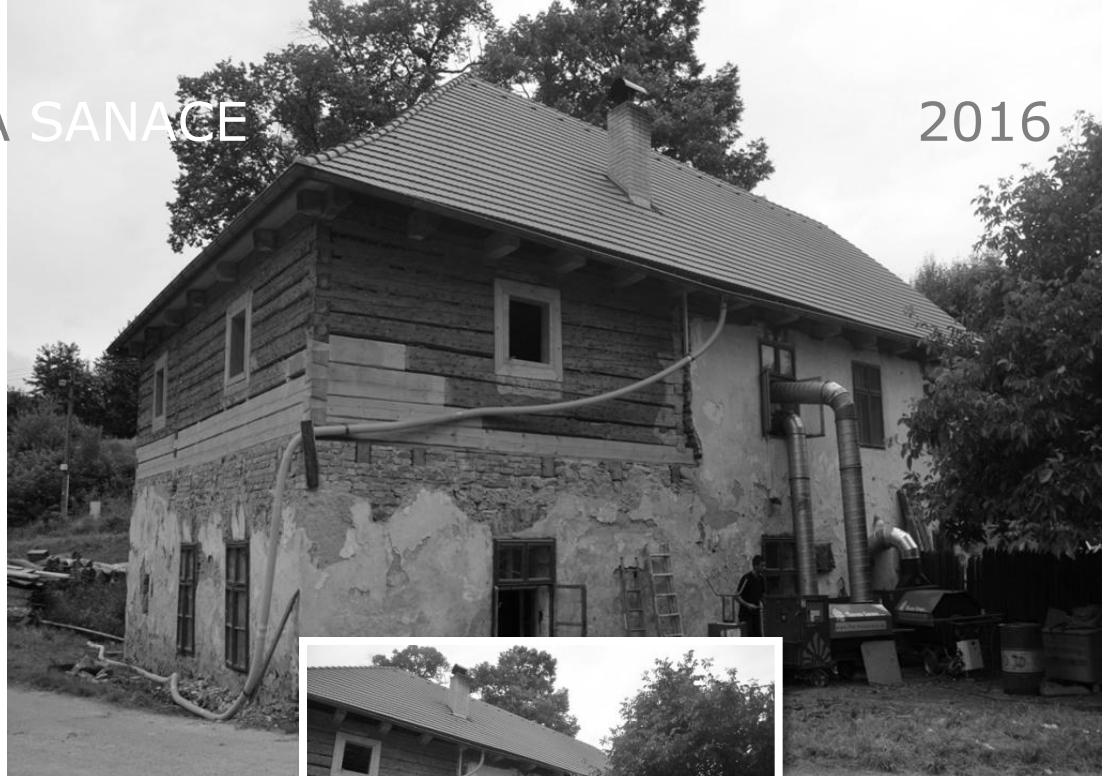
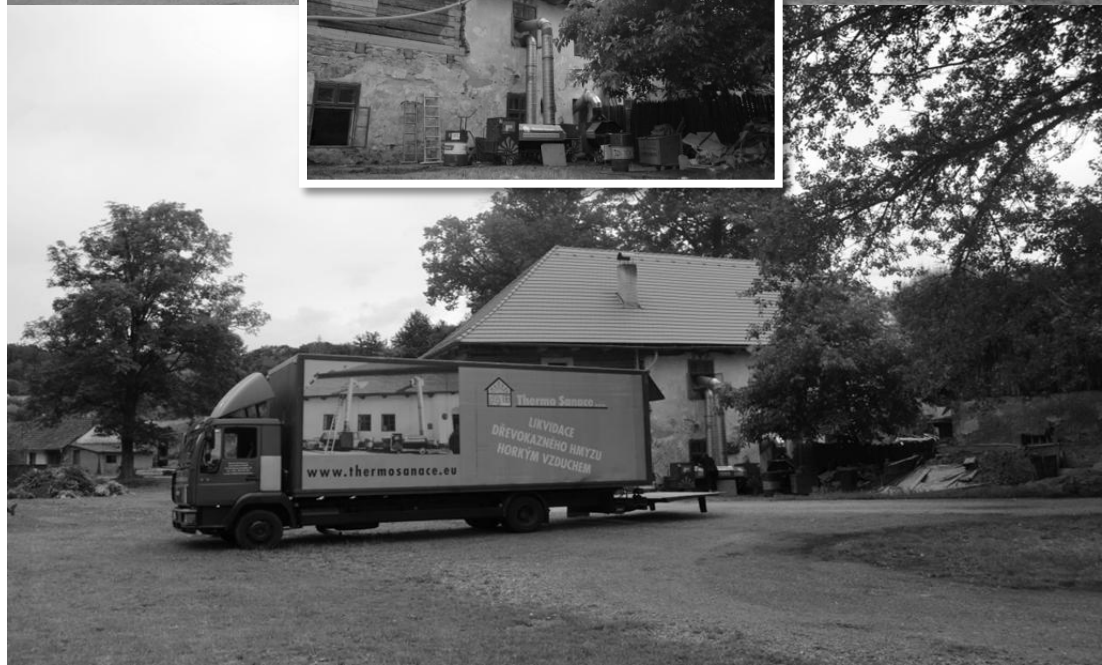
## TENORŮV MLÝN V SYCHOTÍNĚ U KUNŠTÁTU

Vodní mlýn v Sychotíně je považován za nejlépe dochovaný vodní mlýn v regionu, unikátní ve své ucelenosti a archaičnosti technologie. První písemná zmínka o mlýně pochází z roku 1684, kdy se jednalo o mlýn panský. V provozu byl mlýn až do roku 1952, díky čemu se do dnešních dní zachovala téměř veškerá mlecí technologie. Horkovzdušná sanace byla provedena 13. 07. 2016 a trvala 13,5 hodiny.
