**Ohrožené, nevyužívané
a zapomenuté památky Zlínského kraje**

I-Zlínsko

1) Újezd u Valašských Klobouk – Hradištěk; ohrožená a zachráněná památka:

2) Hrad Starý Světlov , významná památka zapomenutá v lese

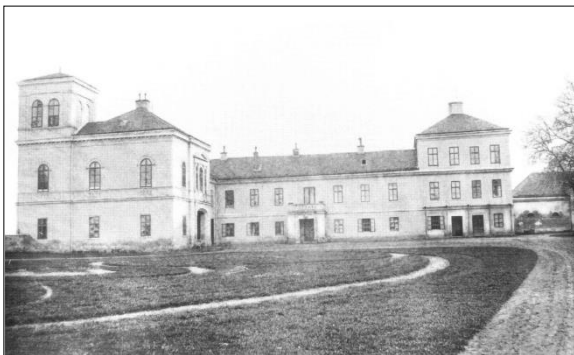
Lešná; Velmi zvláštní osud měl i starý zámek, zbudovaný Seilern na Lešné. Původní lešenský zámek byl vystavěn na počátku 19. století a nákladně přebudován v 60. letech téhož století, kdy získal podobu, zachycenou na dobové fotografii. Po roce 1886 byla tato stavba bezesbýtku stržena a na jejím místě vyrostl v letech 1887 – 1893 zcela nový objekt.

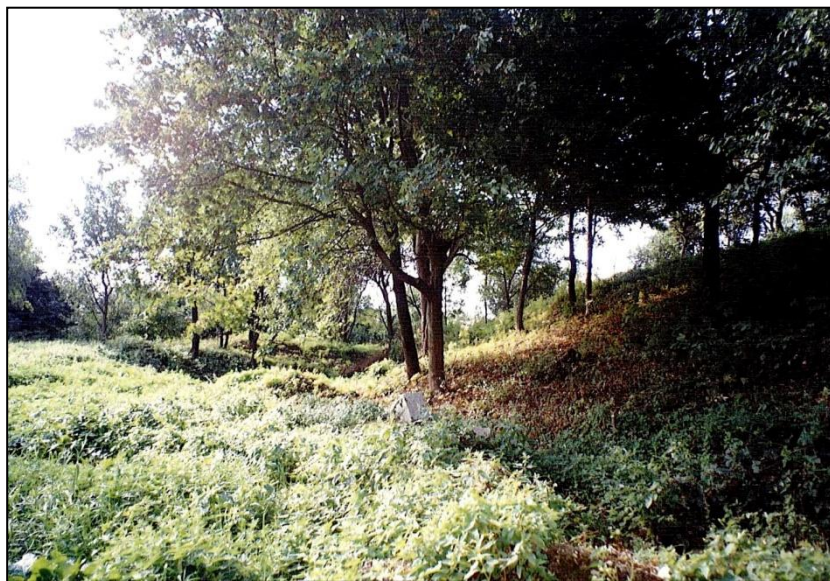
Ukončení tohoto stavu přinesly až zpusnutí sadu ve 3/4 20. století a existence skládky hřbitovního odpadu, která postupně zcela zaplnila východní partii okružního příkopu až po úroveň temene souběžného valu. Areál zříceniny tedy postupně „zanikal“, pohlcován divokou skládkou i houštím náletových dřevin.

Újezd u Valašských Klobouk – zřícenina Hradištěk; pohled do plochy okružního příkopu, která byla dlouhodobě zavážena odpadem. Modelace povrchu terénu, která je součástí hodnoty kulturní památky byla nevhodně změněna. Stav po odstranění náletových dřevin a křovin.

K obratu v této nežádoucí situaci došlo až v roce 1999, kdy po dohodě se starostou obce byly podniknuty kroky k nápravě. V první fázi došlo k vyčištění areálu od téměř neproniknutelného houští, v podzimních měsících téhož roku bylo pak přikročeno k velmi choulostivému zákroku, spočívajícímu ve vytěžení skládky z okružního příkopu. Hrubé práce byly provedeny těžkou mechanizací, finální „dočištění“ pak ručně. Při práci, prováděné pod odborným dohledem, nebyly smetištní vrstvy zcela odstraňovány, ale na dně příkopu byla ponechána cca 0,3 m mocná vrstva recentního humusu, z důvodu ochrany historických terénů. Na část sanačních prací byla Obci Újezd poskytnuta finanční dotace tehdejším Okresním úřadem Zlín; od podzimu 1999 je areál obecním úřadem udržován ve velmi dobrém stavu.

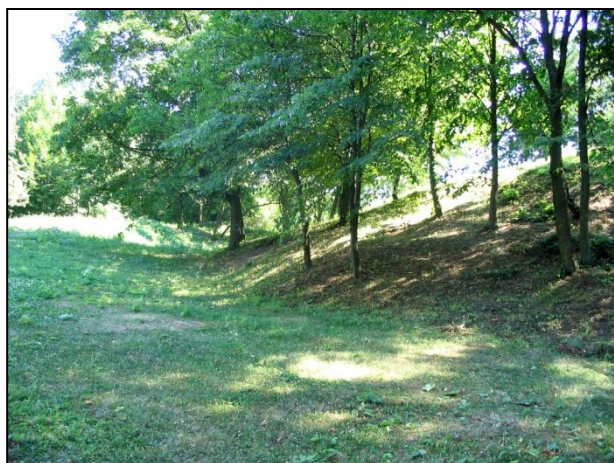
Újezd u Valašských Klobouk – zřícenina Hradištěk; pohled na část areálu po provedení sanačních prací, při kterých bylo provedeno obnovení původní modelace terénu. Porost na lokalitě je udržován a v budoucnu zde bude instalován jednoduchý informační systém.

Při hodnocení přínosu zásahu, provedeného v podzimním období 1999, je nutno uvést jeho šetrnost, která zamezila poškození „předsmetištních“ archeologických situací. Vyčištěním části příkopu byla obnovena modelace terénu, vypovídající o mohutném středověkém fortifikačním díle. Utváření terénu v areálu zříceniny tvoří významnou součást její památkové hodnoty. Sanace areálu (jejíž součástí byla i konzervace recentního kamenného sklípku v západní části akropole), jeho navazující kvalitní údržba i zřízení jednoduchého informačního systému, přinesly obnovení povědomí místních obyvatel o existenci i hodnotě Hradištěku. Tento aspekt považuji za klíčový pro existenci zříceniny Hradištěk do budoucna.

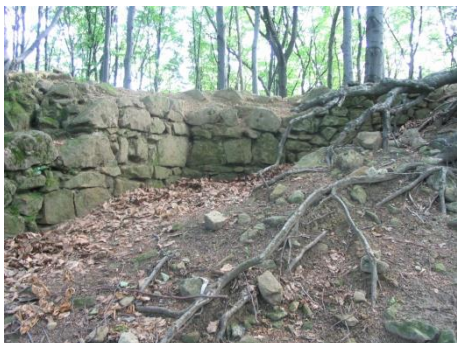
Hrad Světlov byl tedy pravděpodobně vystavěn okolo poloviny 14. století, jeho jádro bylo obklopeno mnohoúhelníkem hradební zdi a parkánem (parkánová hradba mohla být zpočátku lehčí konstrukce) a vybaveno pravděpodobně plochostropým palácem. Jádro bylo obklopeno okružním příkopem a valem, na který na jižní straně navazovalo předhradí. Později (zřejmě však do 20. let 15. století) došlo k významné, kvalitní přestavbě. Při ní byly do hradního paláce vloženy klenby a

zřejmě rovněž byla provedena přestavba, či nová výstavba parkánové hradby s vysunutým branským objektem. Stavba, daleko do krajiny zářící bělostí vápenného nátěru stěn, jistě nezůstávala nic dlužná svému názvu. V souvislosti s intenzivním vojenským využitím hradu ve 30. – 40. letech 15. století zřejmě došlo k vybudování vnější fortifikace, která rozšířila opevněný areál a jeho čelo posunula až na patu jedné ze sousedních výšin, které v této době představovaly ze strategického hlediska pro hrad velmi nebezpečná místa. K pozůstatkům soudobých opevňovacích prací můžeme pravděpodobně připojit některé terénní útvary v západně a severně od popsaného areálu.

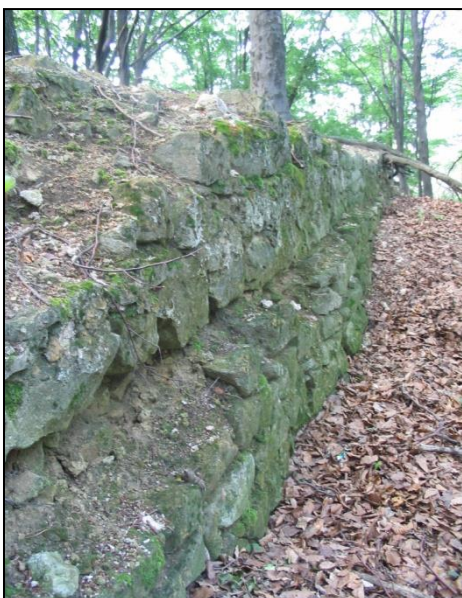
Hrad Starý Světlov; amatérskými výkopy obnažený líc parkánové hradby, na kterém byly zjištěny stopy omítky s vápennou ličkou; jedná se o první zjištěný doklad takovéto úprav hradební zdi na území naší vlasti; obnažená zeď, spolu se zmíněnou úpravou však rychle podléhá destrukci.

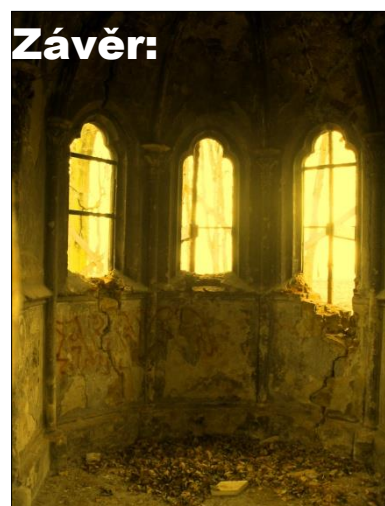
Nejdrastičtější dopad na památky tohoto typu však přinášejí nájezdy vandalských kopáčů, kteří po sobě zanechávají spoušť v podobě zničených archeologických situací a obnažených stavebních konstrukcí, které velmi rychle podléhají zkáze. Cenné fragmenty odkrytých architektonických článků se stávají předmětem krádeží. Vandalským způsobem tak zanikají archeologické situace i stavební detaily nedožité historické hodnoty (např. nelegálním výkopem obnažená původní úprava vnějšího líce hradby, která zatím nebyla zjištěna u žádné hradní stavby na území ČR). Za současné

situace hrozí, že poslední dochované konstrukce hradu (a to nadzemní i ty zatím ukryté pod povrchem) budou v dohledné době zcela zničeny.
