Plán péče o přírodní památku Jasenice

**na období
2024-2033**

Zpracoval v listopadu 2023 Tři Kavky z.s.

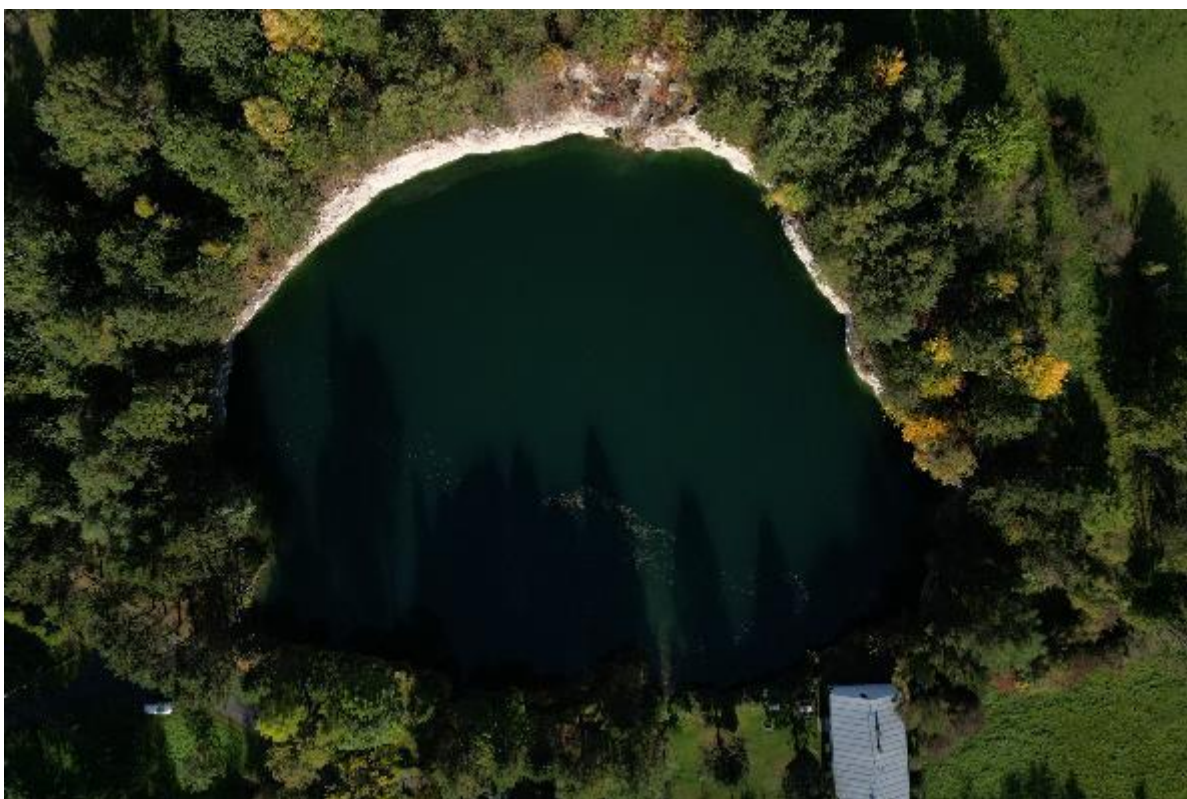
Letecký pohled na zatopený lom ukazuje rozsah odkryté vápencové stěny

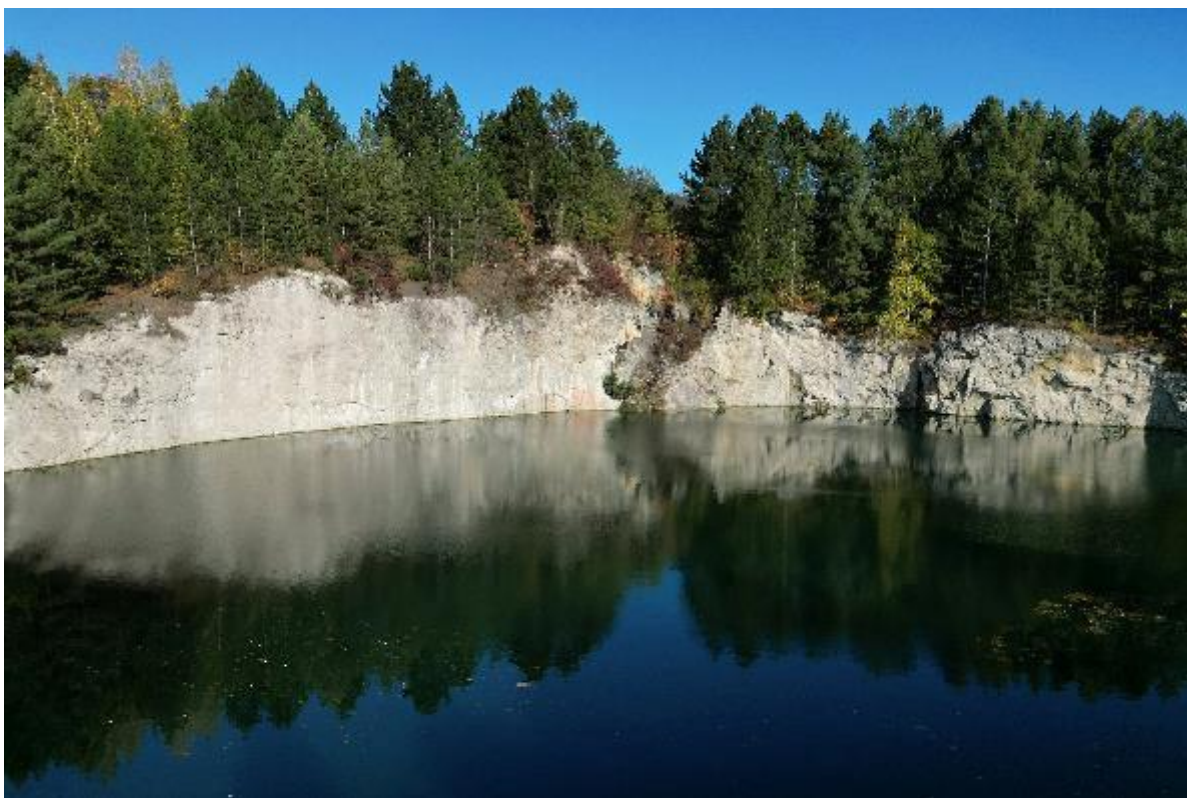
Letecký pohled na vápencovou skalní stěnu, ze kterého je patrný negativní vliv zarůstání borovicí a křovinami na postupující erozi předmětu ochrany.

Vzhledem k porušení stability svahu lomu není vhodná přítomnost dřevin na hraně lomu. Dřeviny nadměrně zatěžují nadloží a kořeny erodují půdu, jsou tedy jednou ze zásadních příčin dalších sesuvů nebo řícení. Proto je nutné provést odstranění dřevin na okraji a zásadní proředění porostu ve zbytku MZCHÚ. Prioritně je nutné odstranit veškeré nepůvodní borovice černé v celé ploše PP. V současnosti dochází k nadměrnému zastínění bylinného patra a eliminaci cenných teplomilných druhů rostlin. Vyčištěné plochy je ihned od roku následujícího po zásahu nutné začít jednou ročně kosit.

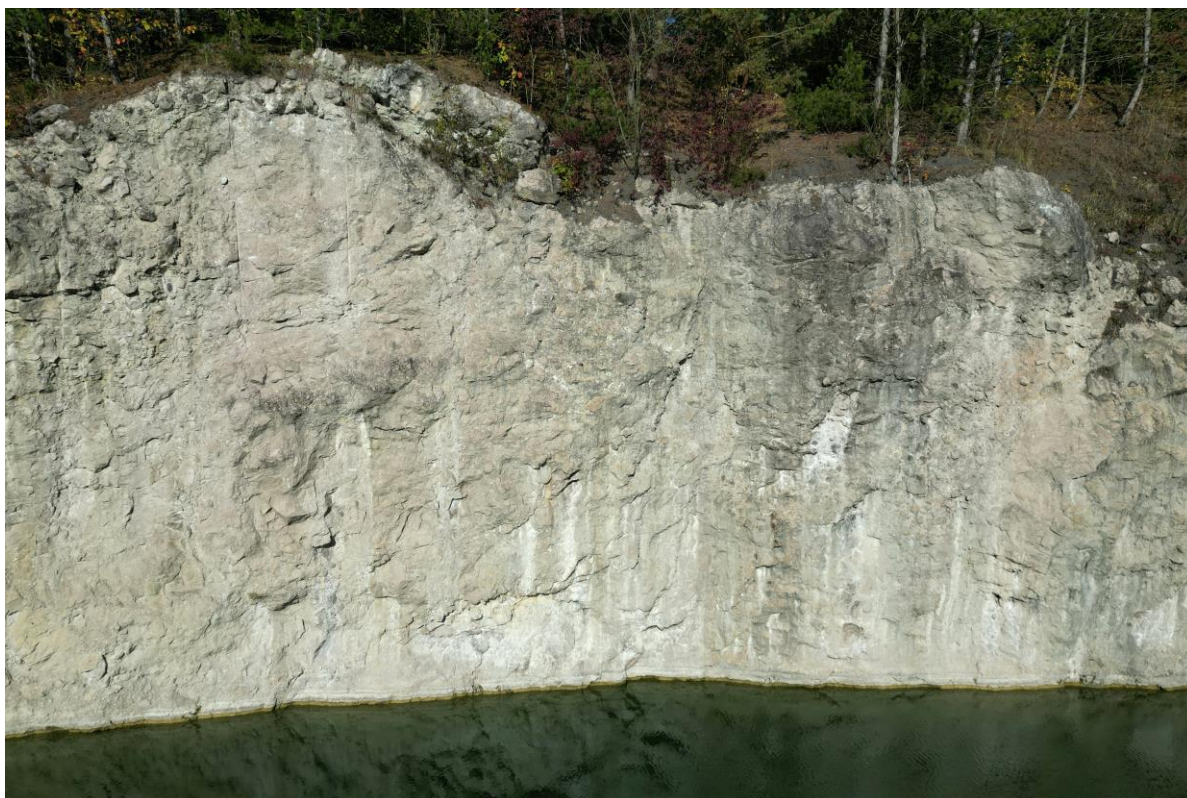
Detailní pohled na vápencovou skalní stěnu, ze kterého je patrný negativní vliv zarůstání borovicí a křovinami na postupující erozi předmětu ochrany.

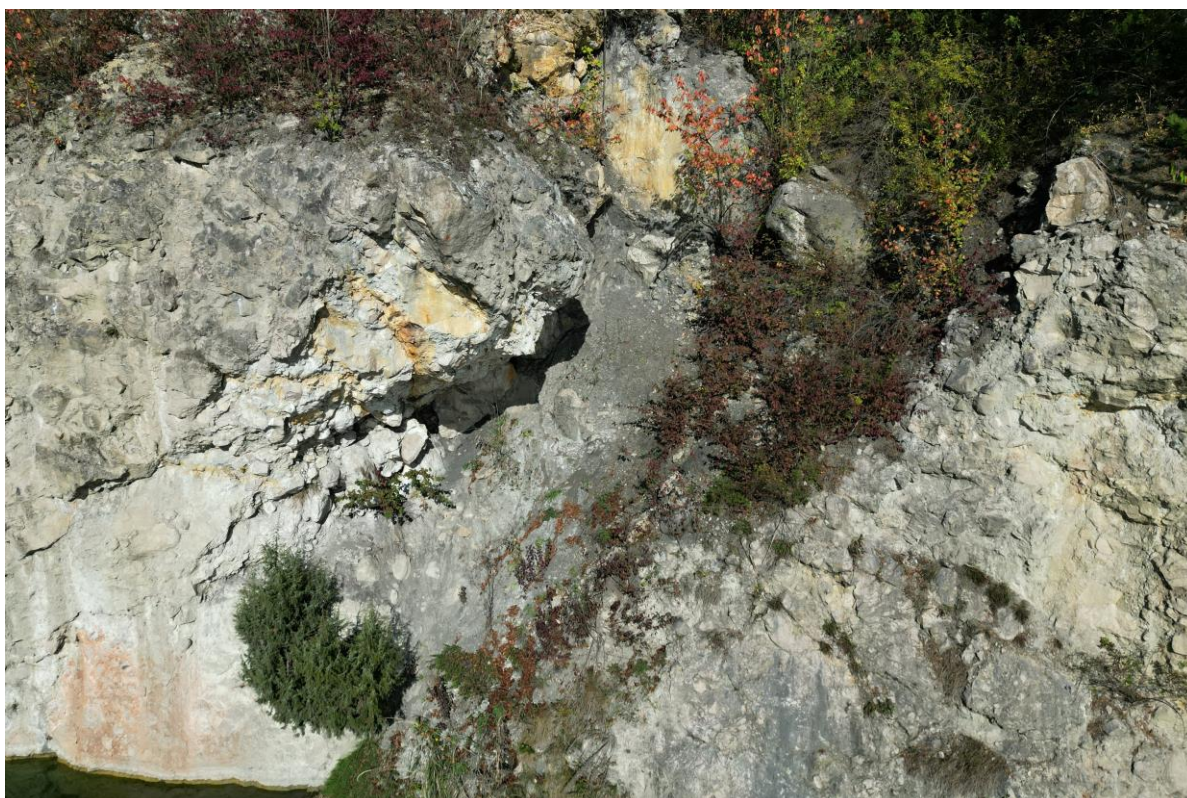
Detailní pohled na vápencovou skalní stěnu, ze kterého je patrný negativní vliv zarůstání křovinami na postupující erozi předmětu ochrany.

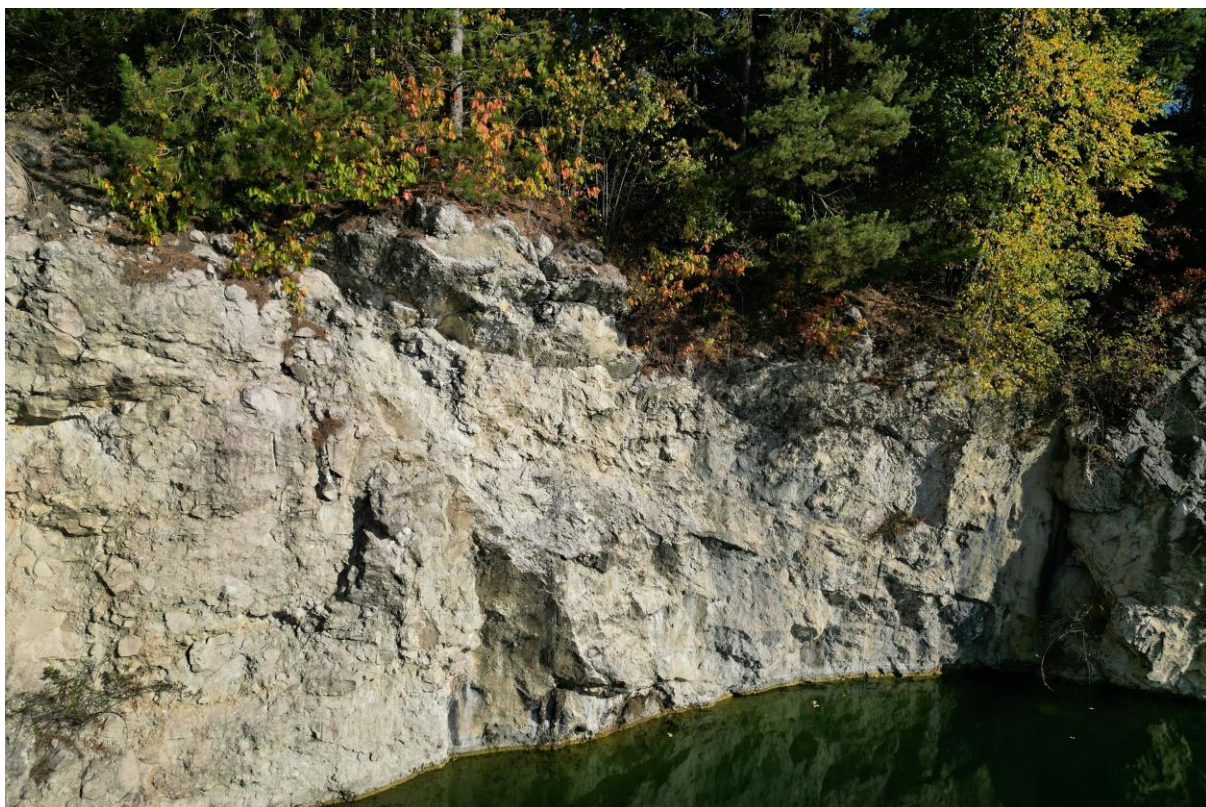
Detailní pohled na vápencovou skalní stěnu, ze kterého je patrný negativní vliv zarůstání borovicí a křovinami na postupující erozi předmětu ochrany.
