Plán péče o Přírodní památku Bezedník

na období
2024-2033

v listopadu 2023 zpracoval spolek
Tři Kavky z. s.

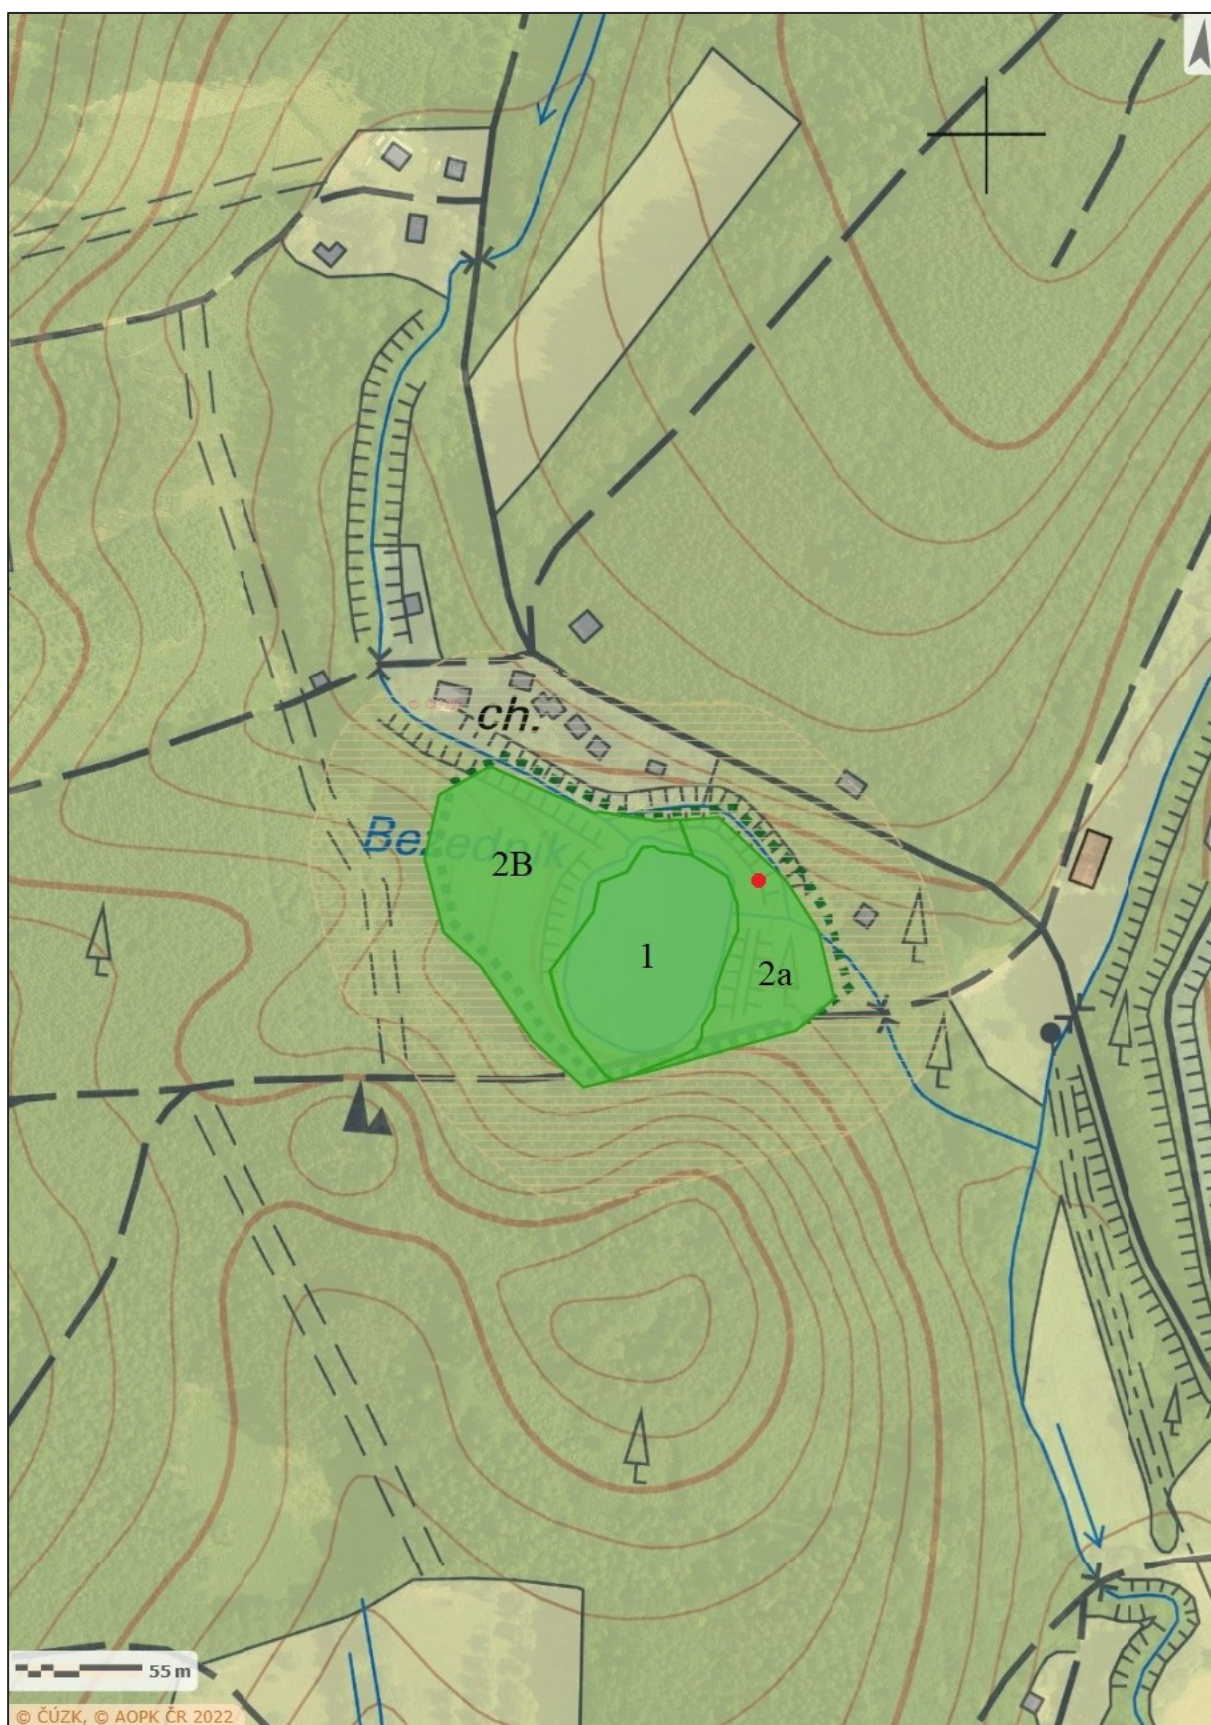
M3 – Mapa dílčích ploch a objektů

Legenda: ● jednotlivé dílčí plochy PP Bezedník
● památný strom (*Pinus silvestris*)

Z hlediska příznivého stavu předmětů ochrany a vůbec jejich zachování je nezbytné zajistit v rybníce optimální prostředí, čehož lze dosáhnout kombinací změny režimu hospodaření, který je popsán v rámcových směrnících péče o vodní ekosystémy a rovněž druhy rostlin a živočichů (jednotlivé body kap. č. 3.1.1) a realizace navrženého opatření popsaného v tab. T1 a mapě M3.

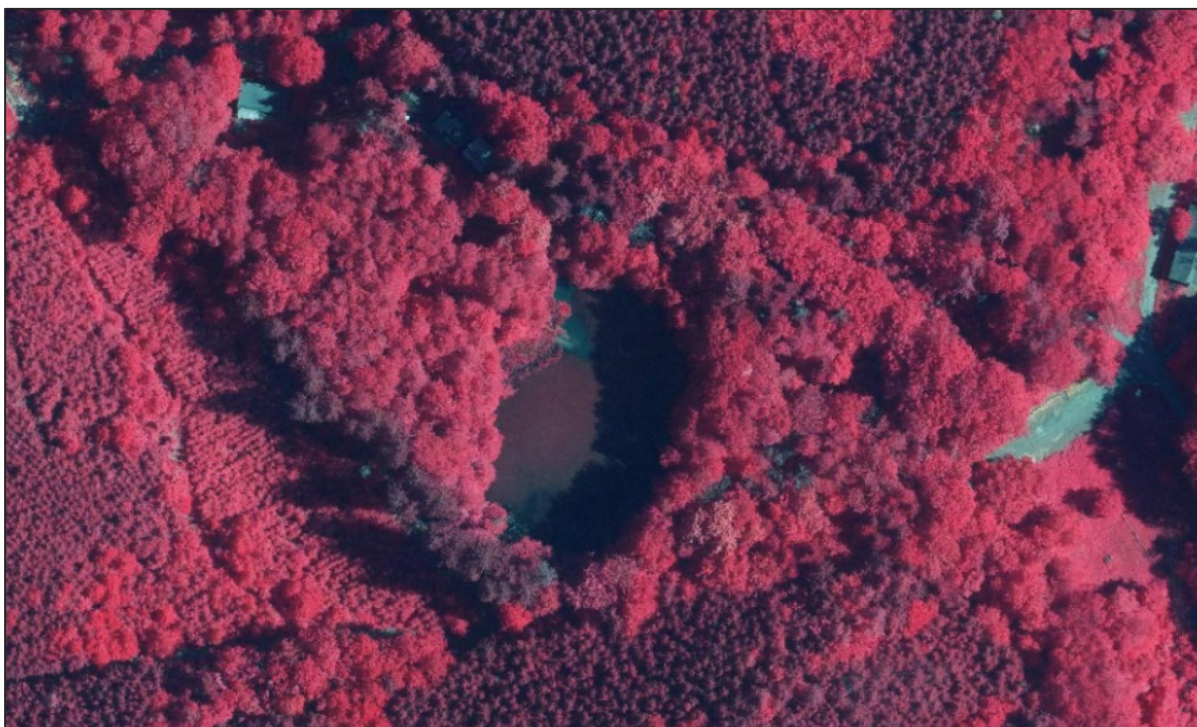
M5 – Ortofoto zdravotního stavu porostů 2021 (v CIR/blízkém infračerveném spektru)

Legenda: tmavě fialová – jehličnaté stromy, růžová – listnaté stromy; šedé až světle modré stromy – odumřelé (na S/JZ od rybníka v důsledku napadení lýkožroutem smrkovým)

Součástí zájmového území jsou v jeho západní části fragmenty smíšeného lesa s převahou smrku ztepilého (*Picea abies*). Některé z těchto smrků byly v posledních letech napadeny lýkožroutem smrkovým (*Ips typographus*) a odumřely. Kmeny mrtvých stromů dříve nebo později padnou na zem, resp. do rybníka (což se již v některých případech stalo).

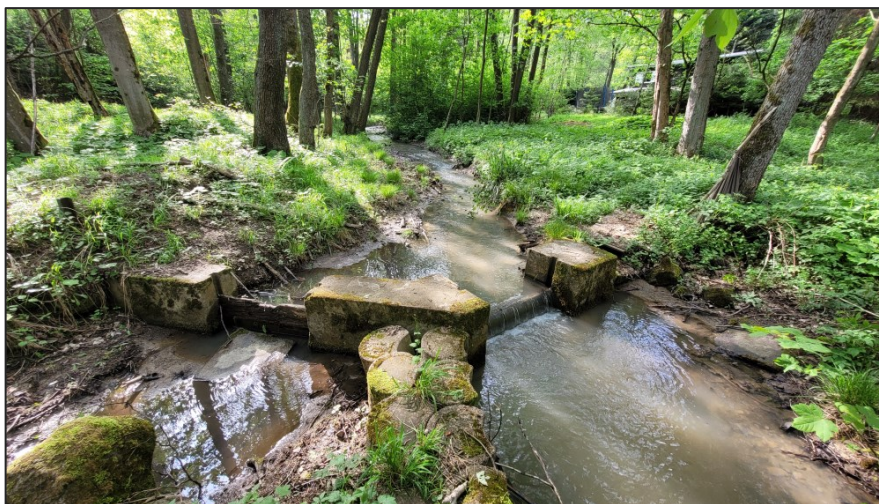
Obr. 1: rozdělení potoka Bílá voda při SZ hranici přírodní památky (v jejím OP). Pravá část toku se následně vlevá do rybníka Bezedník, zatímco levá část se mění na obtokovou stoku a rybník obtoká.

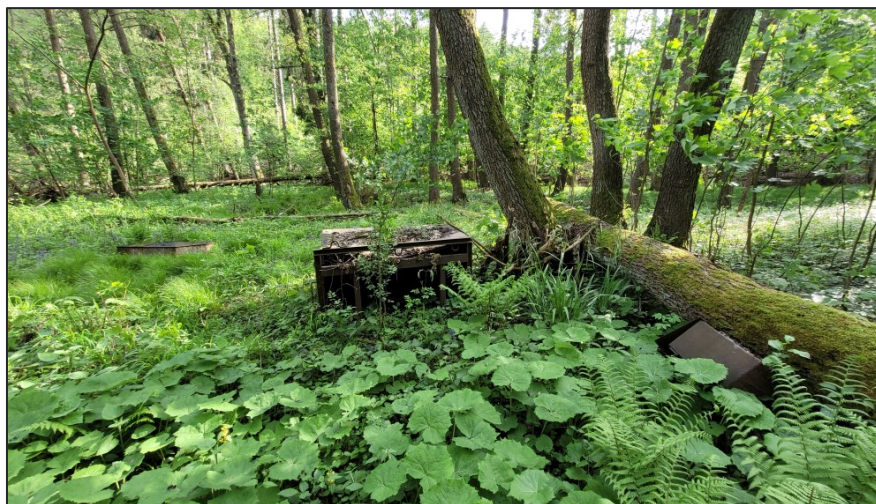
Obr. 2: jasanovo-olšový luh v ploše 2b; patrné jsou pohozené zbytky technologie na těžení bahna.

2b	0,6879	<p>I tato část území je tvořena jasanovo-olšovým luhem, kterým protéká potok/obtoková strouha rybníka. V minulosti se zde zřejmě nacházely také přirozeně vzniklé drobné tůňe, ale v současné době jsou již zaniklé.</p> <p>Celá dílčí plocha se nachází nad rybníkem, v S až Z části zájmového území. Ze S/SZ sousedí s chatovou kolonií situovanou do ochranného pásma přírodní památky.</p> <p>Cíl péče: zachování a zlepšení přírodě blízkého stavu ekosystémů (lesa a potoka); zachování/vytvoření nových biotopů a tím udržení/zlepšení stavu PO (obojživelníků a raka říčního).</p>	<p>Jak je uvedeno v rámcových směrnících péče o zájmové území, režim péče o zdejší lužní les by měl být obecně bezzásahový.</p>	1	od 1. 10. do 28. 2.	jednou za 5 let
			<p>Výjimku z tohoto přístupu představuje rozšíření biotopových možností pro obojživelníky, tj. vyhloubení tůňe o velikosti cca 25 m² a její pravidelná údržba cca jednou za 5 let – shodně s tímto typem zásahu navrženém pro plochu 2a. Před samotným zásahem by mělo dojít k vyloučení možnosti, že jím budou negativně dotčeny nějaké ZCHD, především rostlin.</p> <p>Na území plochy 2b se stále nacházejí zbytky strojů užívaných v minulosti k odbahňování rybníka. Měly by být odvezeny a zlikvidovány v souladu s legislativou.</p>

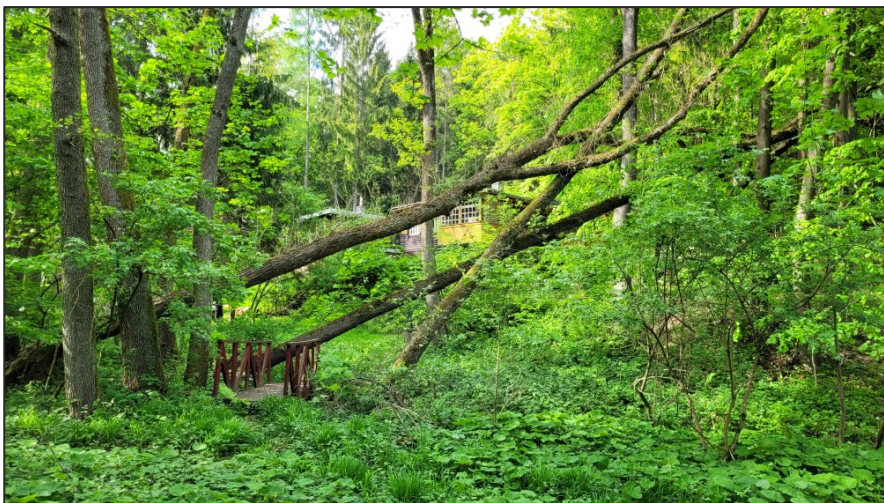
Obr. 3: Dřevěná lávka přes obtokovou stoku na okraji plochy 2b; vzadu patná chatová osada (v OP).

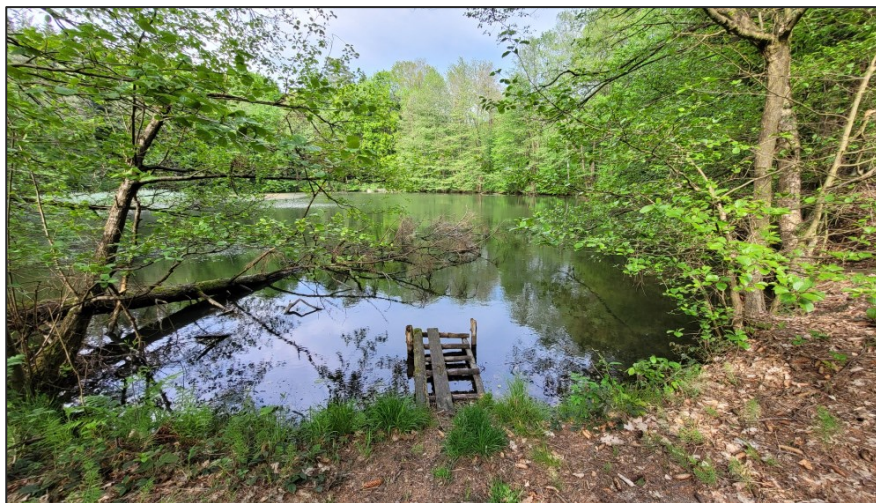
Obr. 4: Přírodní část hráze rybníka s malým rozpadajícím se molem; patrné jsou nálety zarostlé břehy.

Zásadním předpokladem pro zlepšení stavu populací obojživelníků a jejich případný návrat je úprava rybní obsádky a vyloučení dravých druhů ryb. Také je třeba dbát na to, aby do zájmového území nebyly zavlečeny nežádoucí invazní druhy, např. střevlička východní (*Pseudorasbora parva*). V neposlední řadě je třeba dbát o udržování, obnovu a vytváření nových biotopů (tůň) vhodných pro jednotlivé druhy – např. dle standardu AOPK ČR – SPPK B02 001:2014. Vhodná je postupná likvidace náletů břehových porostů a snižování zastínění vodní hladiny.

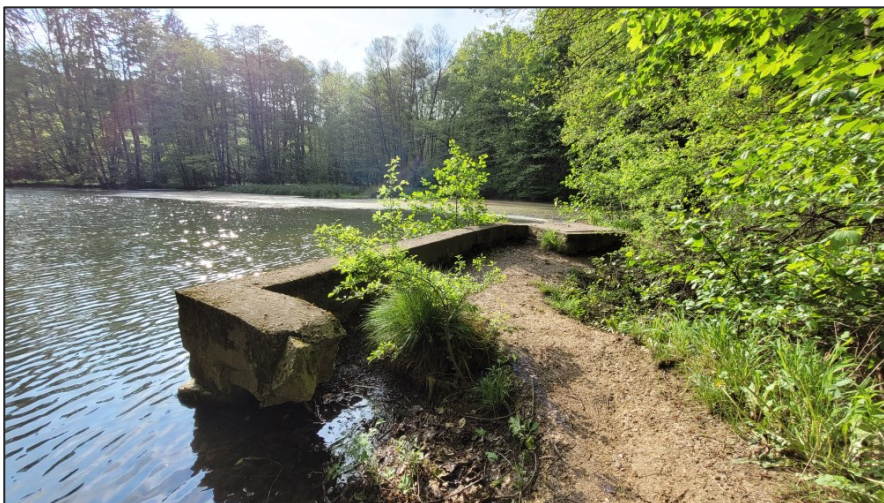
Obr. 5: Technická část hráze rybníka včetně technologické šachty; vzadu je patrné relativně omezené litorální pásmo a za ním plocha 2b (jasanovo-olšový lužní les).

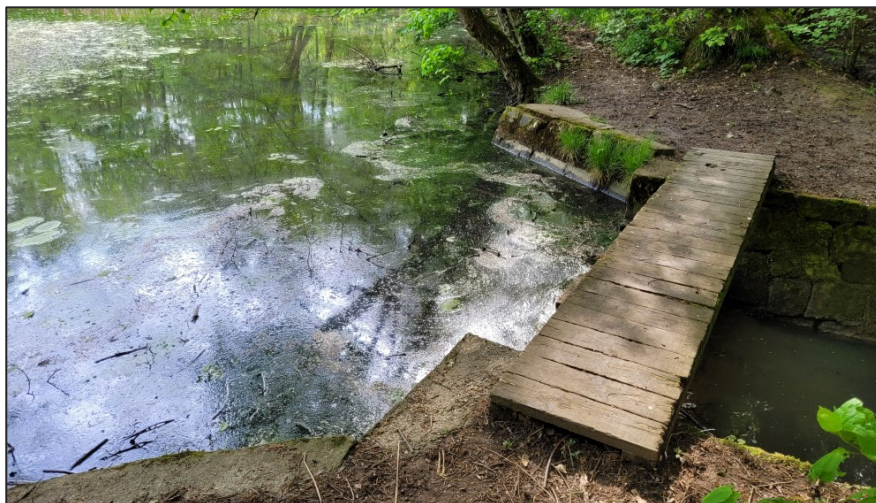
Obr. 6: Bezpečnostní přeliv rybníka přemostěný dřevěnou lávkou (ústí do obtokové stoky).

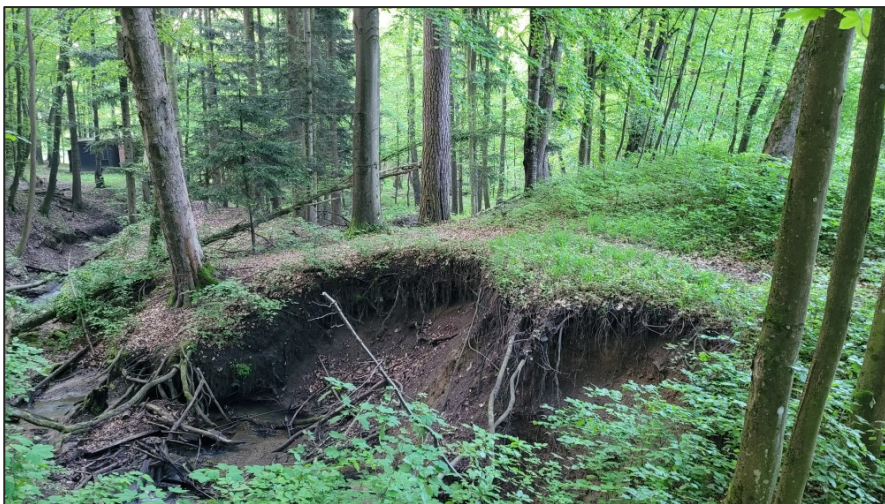
Obr. 7: Vymletý břeh obtokové stoky v ochranném pásmu památného stromu (borovice ve středu obr.).

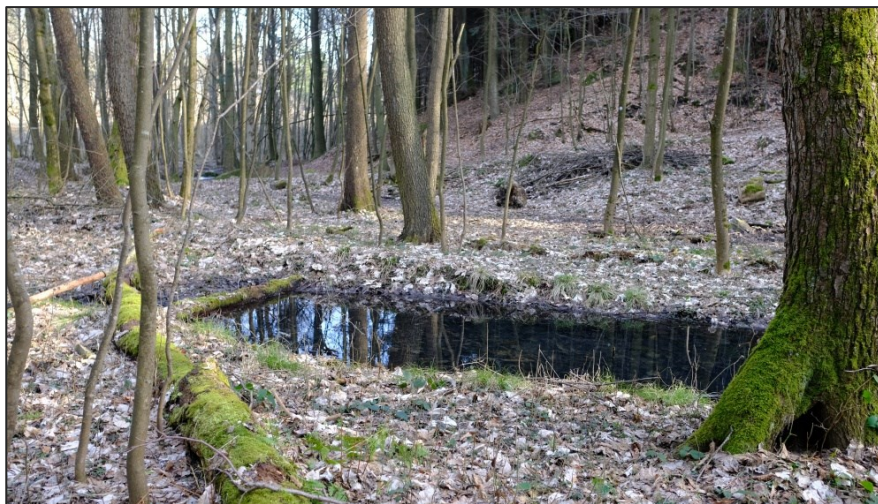
Obr. 8: Zazemněná tůň v ploše 2a (při vysokém stavu vody v období brzkého jara); aktuálně jediné místo výskytu čolka horského v zájmovém území.

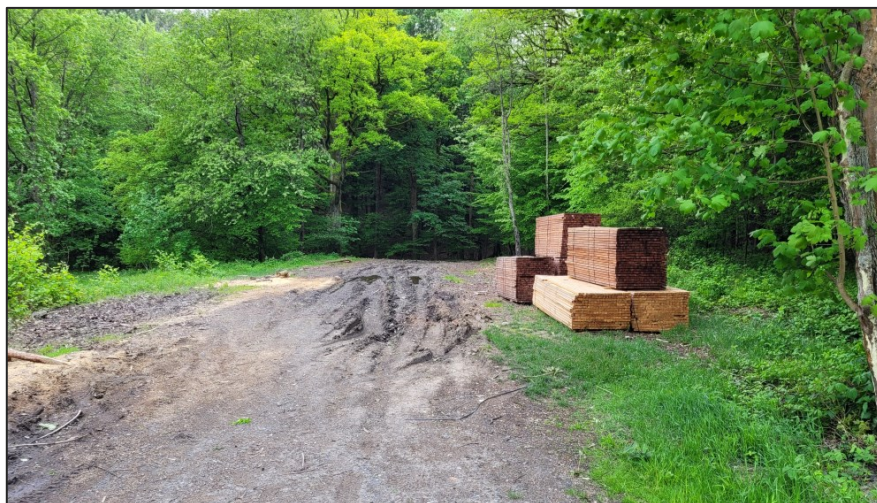
Obr. 9: Odstavná plocha v OP přírodní památky (za V hranicí); na levém okraji snímku částečně patrné ohnisko křídlatky japonské; vyjeté koleje jsou využívány k rozmnožování kuňkou žlutobřichou.

Je nezbytné provést eradikaci přítomných invazních druhů rostlin způsobem, který bude v souladu s obecně přijímanou správnou praxí. V případě, že to bude realistické a finančně únosné, je třeba pravidelně odstraňovat ze zájmového území jedince netýkavky malokvěté (*Impatiens parviflora*) až do úplného vymizení. Křídlatku japonskou (*Reynoutria japonica*) je nezbytné odstranit v každém případě – čím dříve, tím lépe. Eradikace tohoto druhu je vhodná/nutná s využitím herbicidů. Důležité je odstranění invazních druhů z území přírodní památky a jejího ochranného pásma. Po zásazích musí probíhat pravidelný monitoring a v případě potřeby opakované odstraňování nově nalezených jedinců/ohnisek.

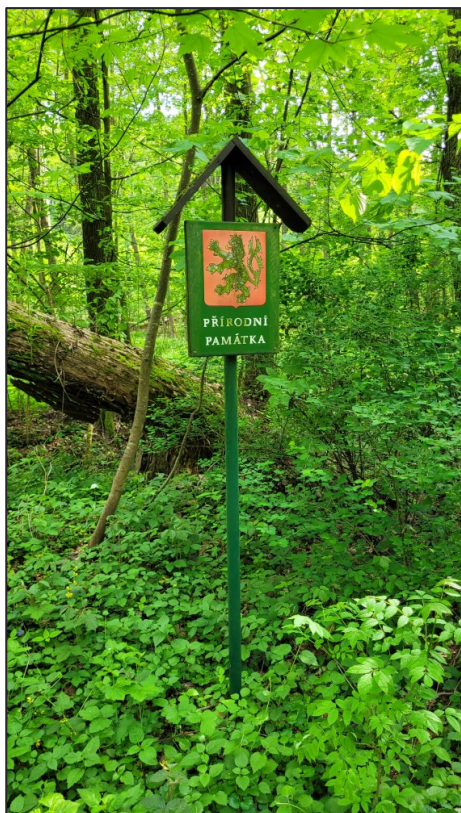
Obr. 10: hraničník ve zhoršeném technickém stavu.

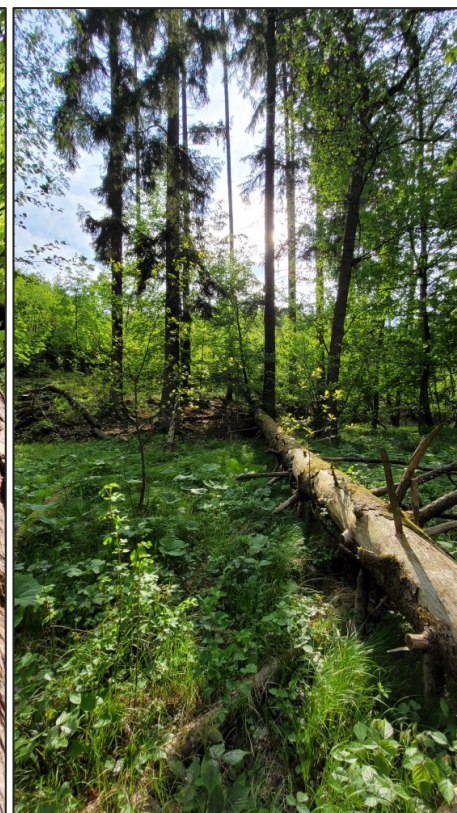
Obr. 13: Z okraj plochy 2b – památný úhyn smrků; mrtvá dřevní hmota je ponechána na místě k zetlení.
